# BERICHT ZUR LUFTBILDAUSWERTUNG

Ludwigs Gärten  
in Speyer  
Am Rabensteinerweg 5-11  
67346 Speyer

PA190926001

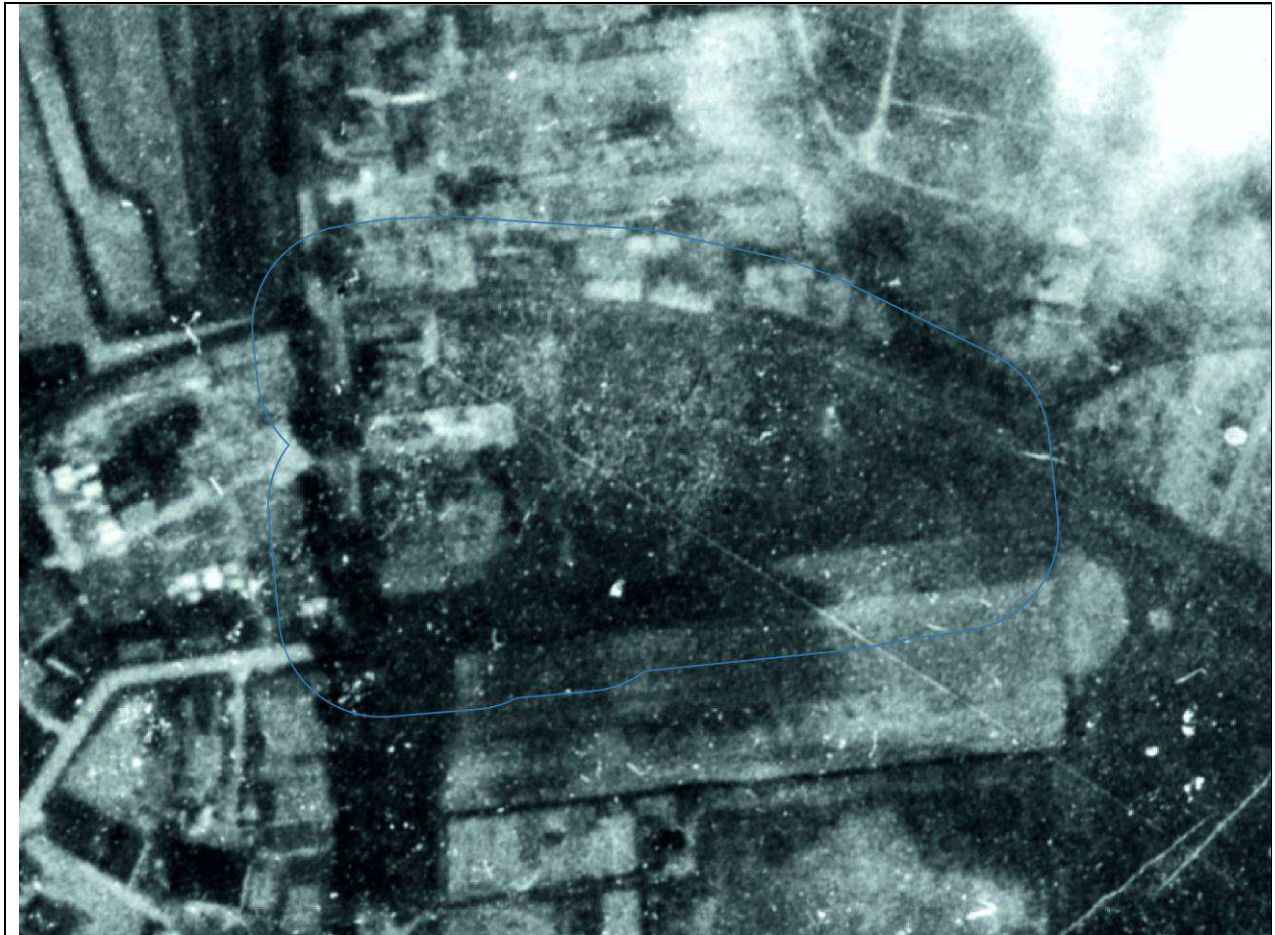
*Ausschnitt des Luftbilds vom 25.04.1942, Bildnummer 213, Maßstab 1 : 20. 600*

Vgl. Bild 1 ist ein Luftbildausschnitt der Momentaufnahme vom 25.04.1942. Anhand der blauen Umrandung ist das gesamte Auswertungsgebiet gekennzeichnet.

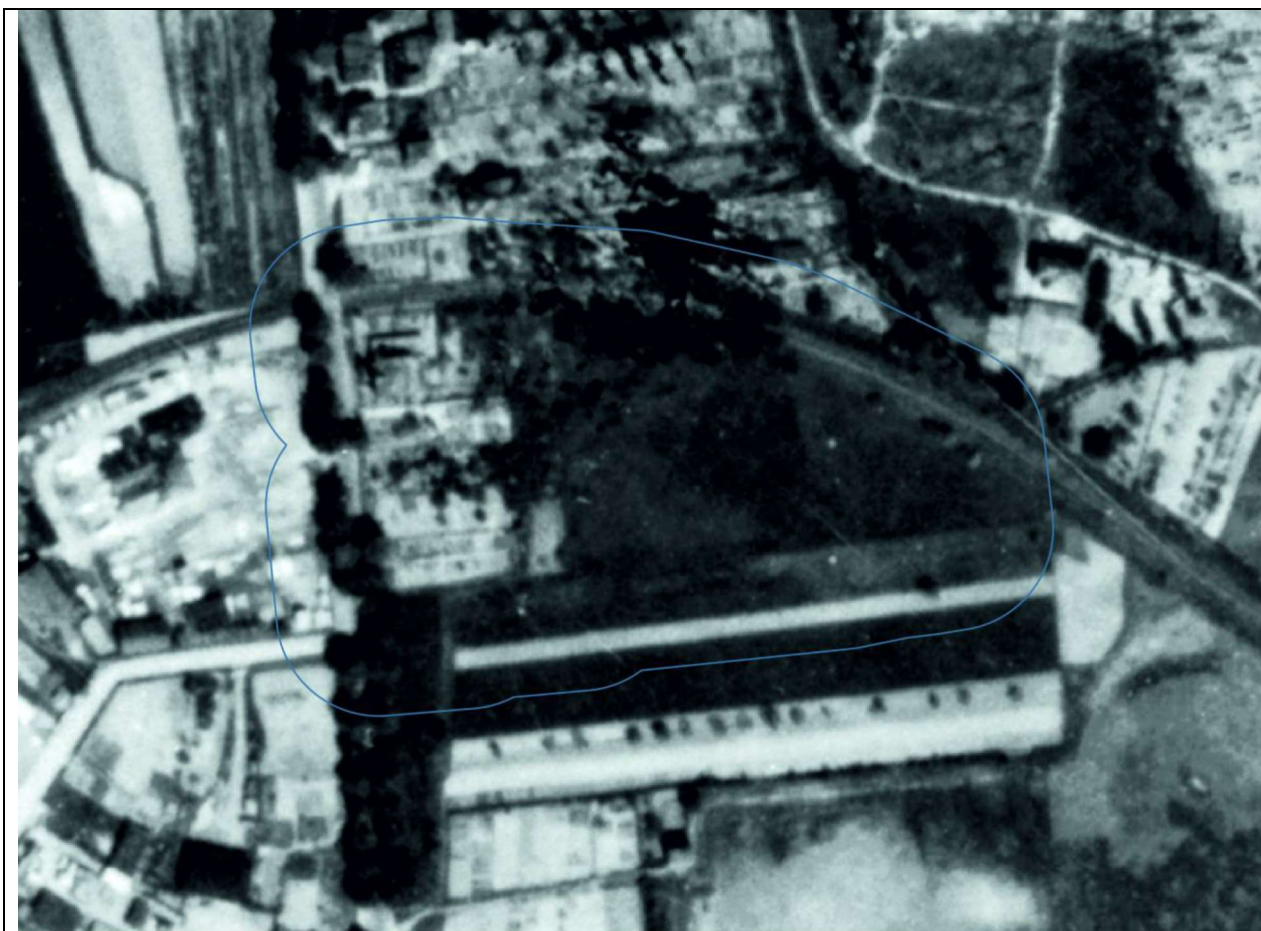
Bild 2

*Ausschnitt des Luftbilds vom 14.05.1943, Bildnummer 4143, Maßstab 1 : 18. 000*

Unter Berücksichtigung aller relevanten Merkmale im Hinblick eines Kampfmittelverdachts, ließen sich anhand dieser ausgewerteten Luftaufnahme vom 14.05.1943 keine Hinweise finden.

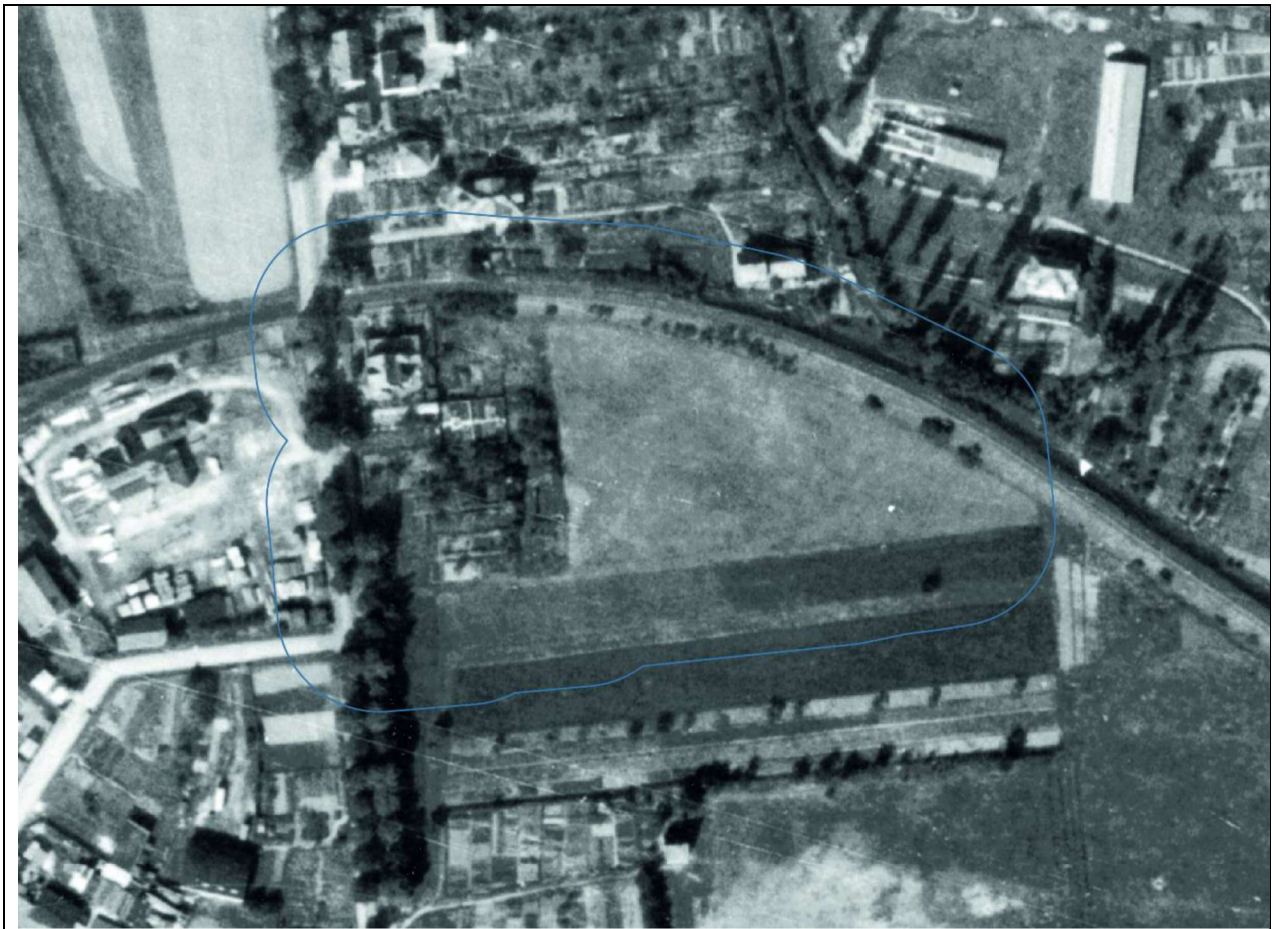
Bild 3

*Ausschnitt des Luftbilds vom 19.09.1944, Bildnummer 3002, Maßstab 1 : 10. 000*

Das gesamte Auswertungsgebiet wurde unter Berücksichtigung aller relevanten Merkmale im Hinblick eines vermuteten Kampfmittelverdacht überprüft und ausgewertet. Es ließen sich anhand des historischen Luftbilds vom 19.09.1944 keine ersichtlichen Hinweise finden, welche einen solchen Verdacht bestätigen würden.

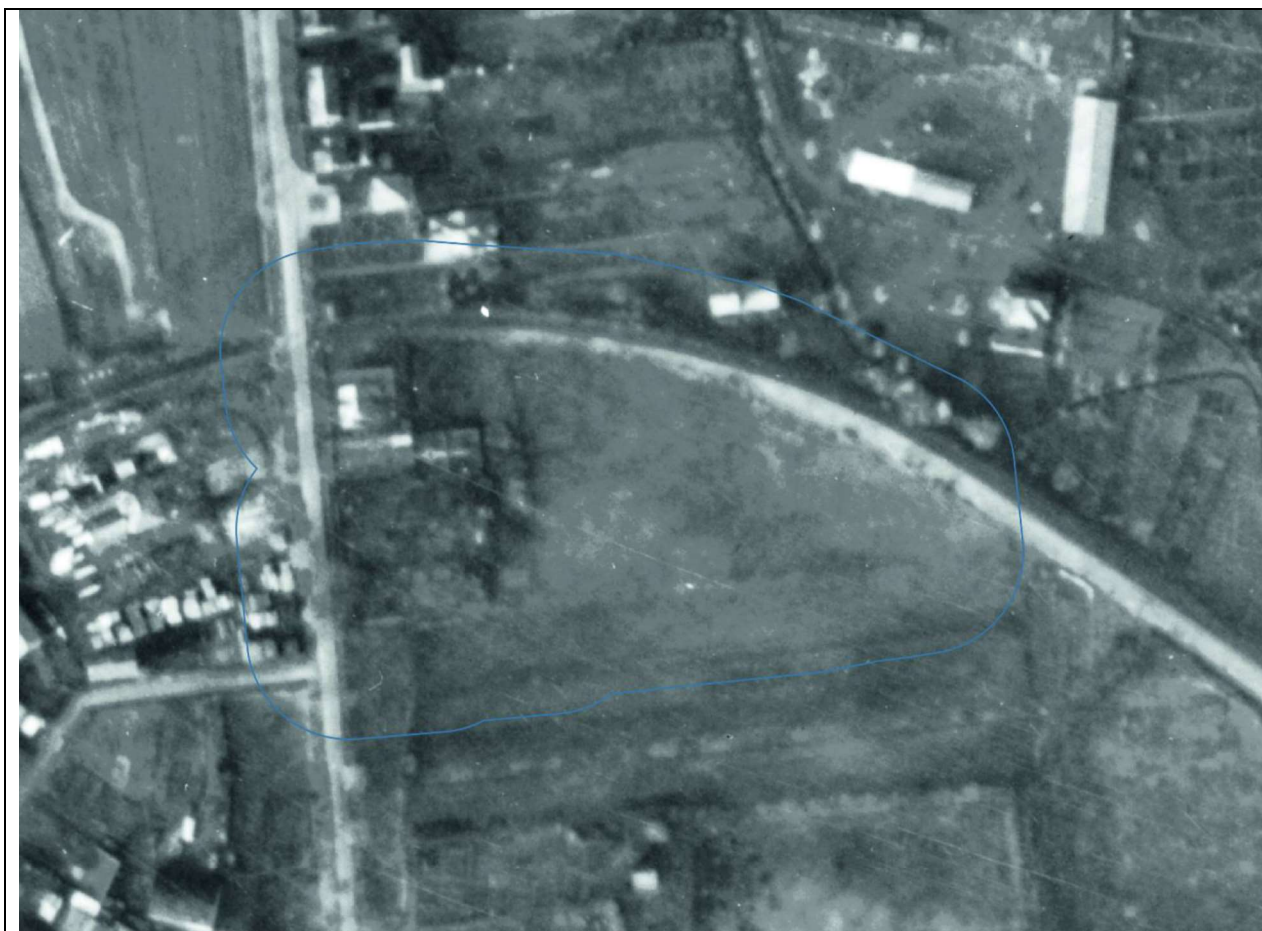
Bild 4

*Ausschnitt des Luftbilds 18.11.1944, Bildnummer 2043, Maßstab 1 : 8. 800*

Die Luftaufnahme vom 08.11.1944 wurde unter Berücksichtigung aller relevanten Merkmale bezüglich eines Kampfmittelverdachts überprüft und ausgewertet. Es ließen sich keine Hinweise finden, welche den Verdacht bestätigen würden.

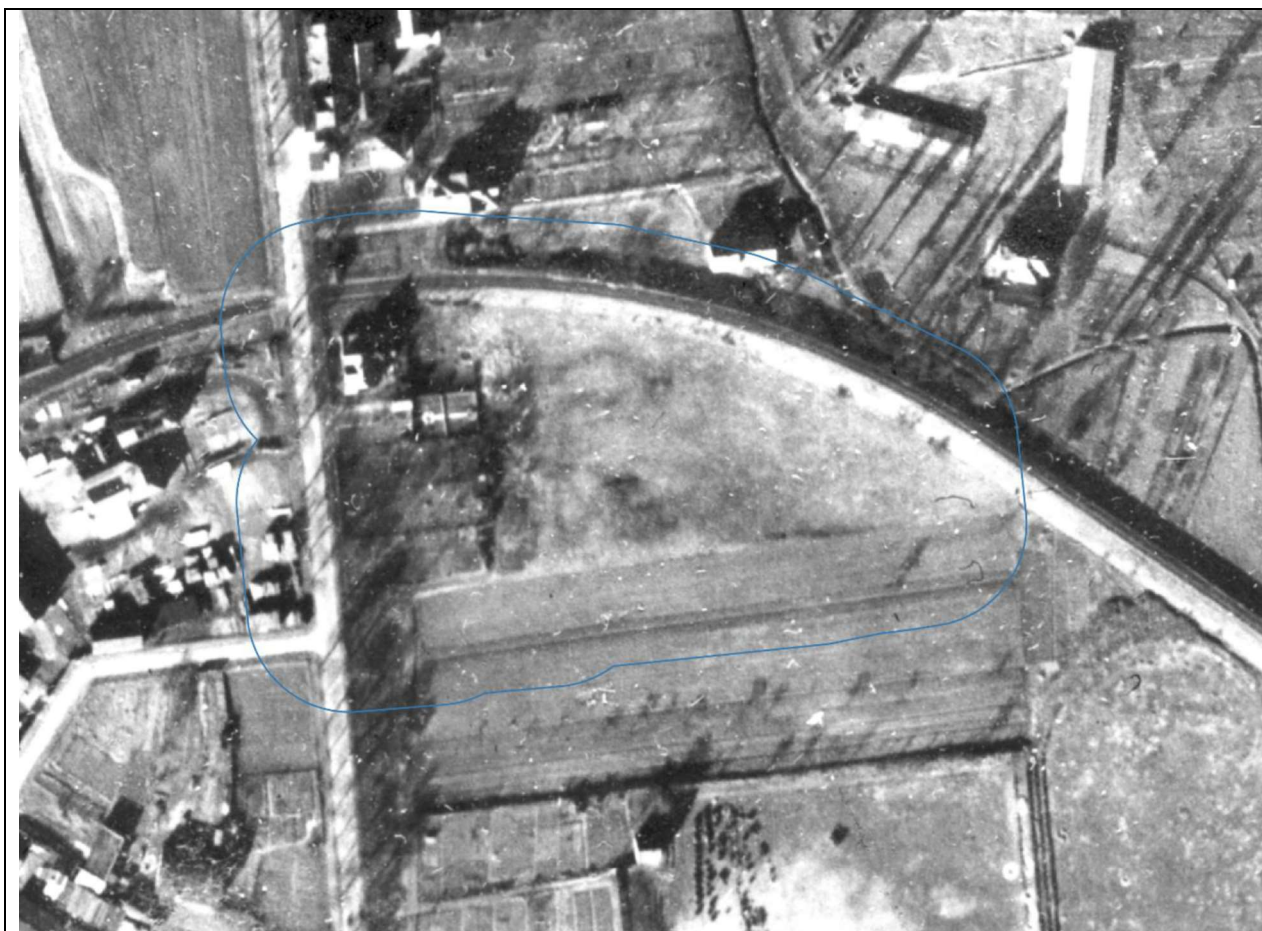
Bild 5

*Ausschnitt des Luftbilds 15.02.1945, Bildnummer 4359, Maßstab 1 : 8. 700*

Innerhalb der Auswertung dieser Luftaufnahme vom 15.02.1945 konnte innerhalb des Auswertungsgebiets ein vermuteter Bombentrichter eingesehen werden. Weitere Informationen, siehe nächstes Bild (Bild 6).

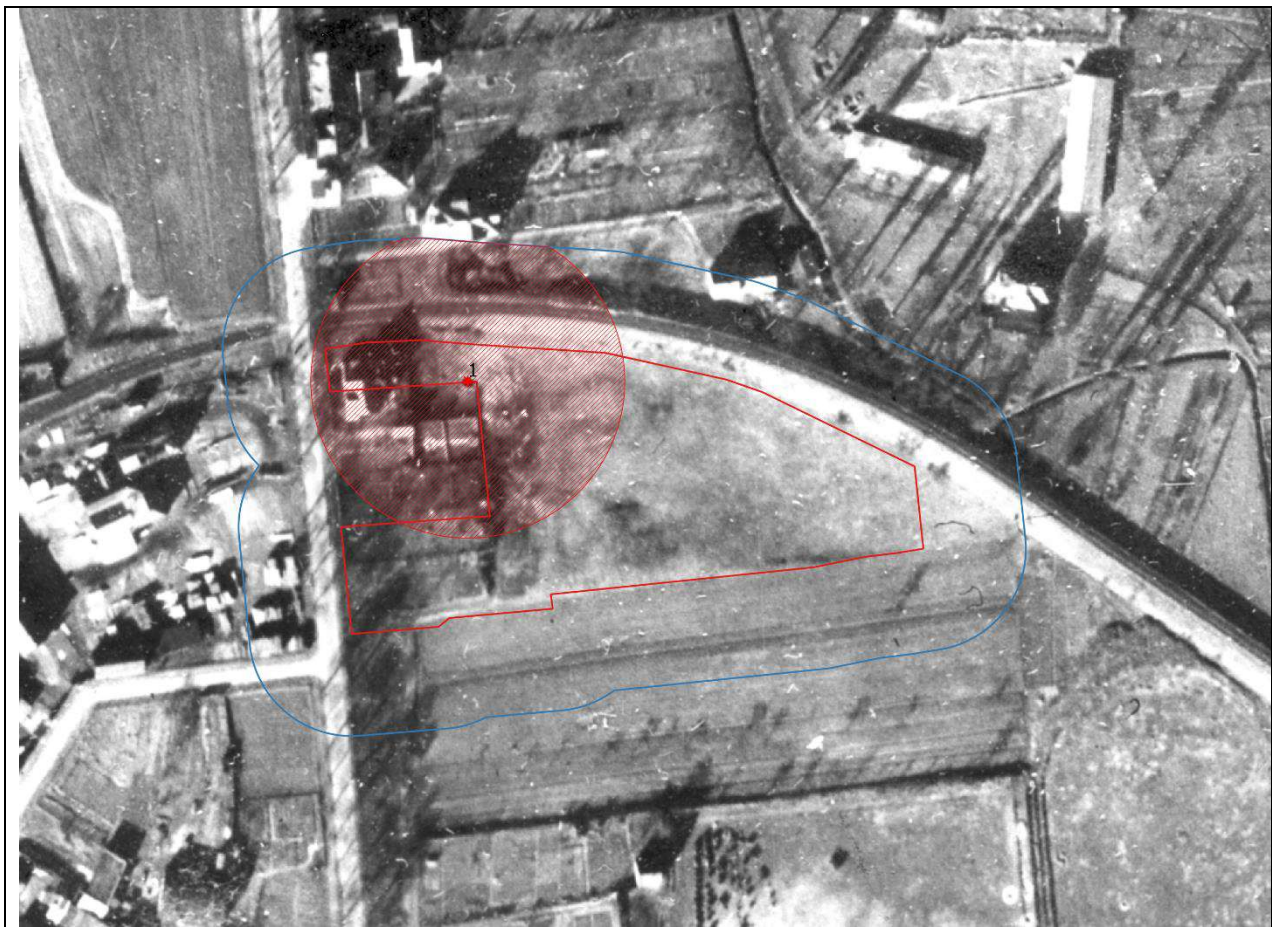
Bild 6

*Ausschnitt des Luftbilds 15.02.1945, Bildnummer 4359, Maßstab 1 : 8. 700*

Am Rande liegend, noch innerhalb des Untersuchungsgebiets, ließ sich innerhalb der Sichtung auf Auswertung dieses historischen Luftbilds ein vermuteter Bombentrichter als Hinweis bezüglich eines Kampfmittelverdachts einsehen. Die Koordinaten zu diesem Verdachtspunkt können dem Anhang entnommen werden.

##### Vermuteter Bombentrichter

| Nr. | Rechtswert | Hochwert |
|---|---|---|
| 1 | 3458713.38 | 5466248.45 |

Gemäß „Arbeitshilfen Kampfmittelräumung – Baufachliche Richtlinien zur wirtschaftlichen Erkundung, Planung und Räumung von Kampfmitteln auf Liegenschaften des Bundes“ besteht hier weiterer Erkundungsbedarf (vgl. Kategorie 2: „Auf der Fläche werden Kampfmittelbelastungen vermutet oder festgestellt. Für die weitere Gefährdungsabschätzung sind weitere Daten erforderlich. Es besteht weiterer Handlungsbedarf.“).

Daher empfehlen wir eine Fachfirma für Kampfmittelbeseitigung oder den Kampfmittelbeseitigungsdienst zu konsultieren. Hinweis: Die Fachfirma muss über die Zulassung nach §7 SprengG., sowie entsprechendes Personal mit Befähigungsschein nach §20 SprengG., verfügen.

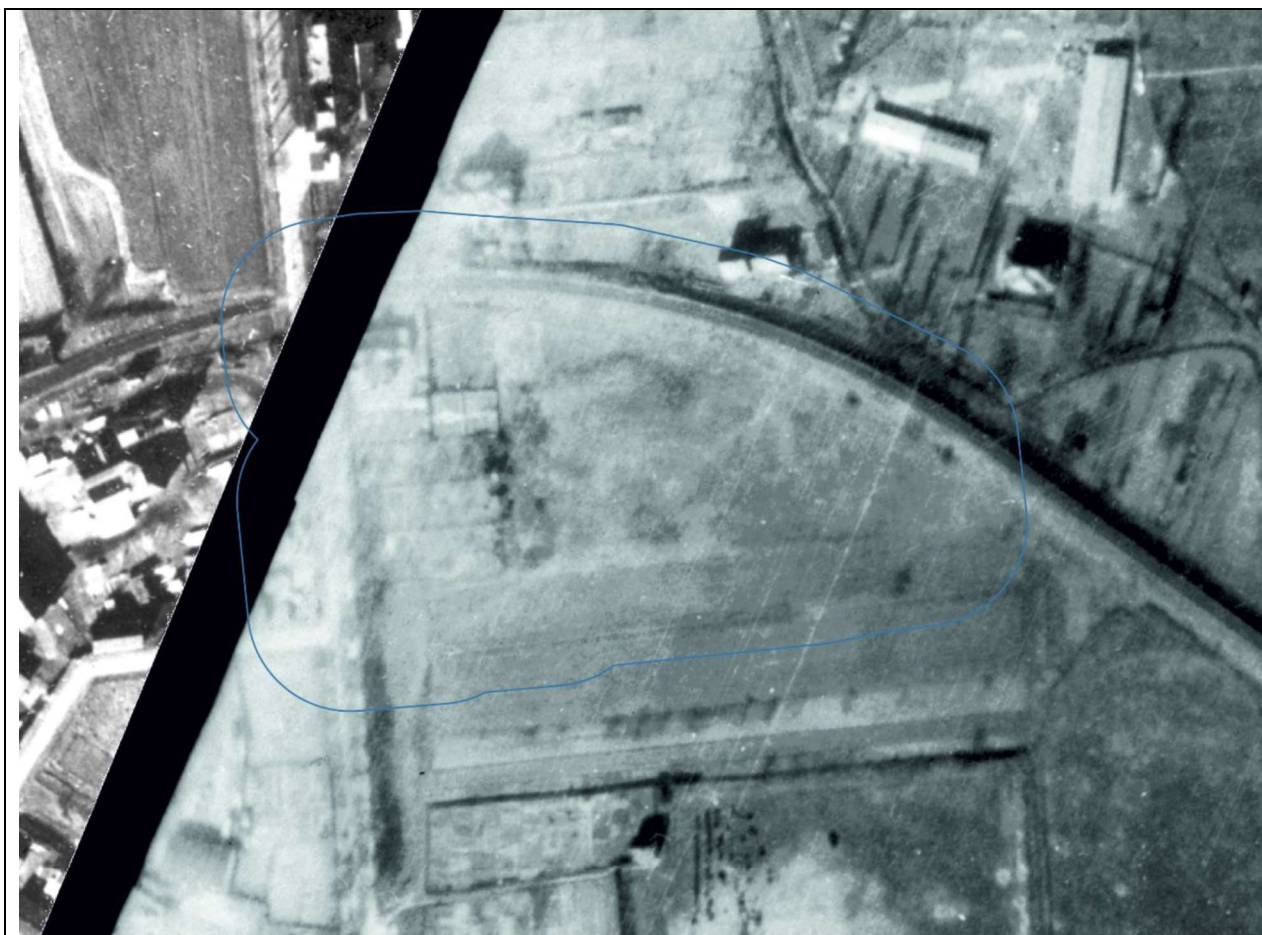
Bild 7

*Ausschnitt des Luftbilds vom 15.03.1945, Bildnummer 1006, Maßstab 1 : 9. 000*

Aufgrund der niedrigen Qualität der hier vorliegenden Momentaufnahme ließ sich hier bei der Sichtung der vermutete Bombentrichter (vgl. Bild 6) nicht einsehen.
