## ANLAGE 1

## A Gebäudesteckbriefe

## A1 Kurpfalz-Kaserne

## UNTERKUNFTSGEBÄUDE: NR. 7, 8, 9, 10 (KOMPANIEGEBÄUDE)

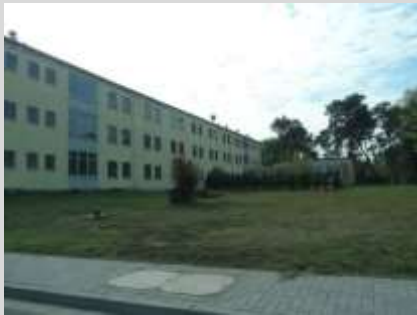
| | BESCHREIBUNG |
|---|---|
| <b>Gebäudeart und Bauweise</b> | Die Unterkunftsgebäude sind in zeilenbauweise ausgeführt. An das rechteckige, dreigeschossige Hauptgebäude sind eingeschossige Lehrsäle angegliedert. Die Gebäude sind komplett unterkellert und verfügen jeweils über 4 Bunkeranlagen. |
| <b>Äußerer Eindruck</b> | Der äußerliche Eindruck des Gebäudes kann als gut bezeichnet werden. Es sind keine äußerlich sichtbaren Mängel festzustellen. |
| <b>Zustand/ Pflege</b> | Guter Erhaltungszustand aufgrund diverser Modernisierungsmaßnahmen in den vergangenen Jahren |

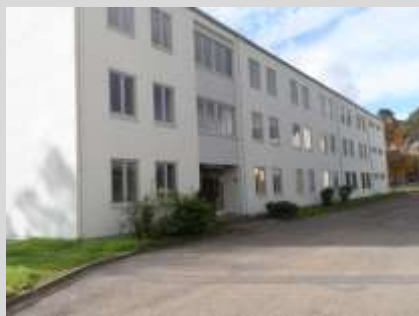
# UNTERKUNFTSGEBÄUDE: NR. 11 (KOMPANIEGEBÄUDE)

| <b>Äußerer Eindruck</b> | Der äußerliche Eindruck des Gebäudes kann als gut bezeichnet werden. Es sind keine äußerlich sichtbaren Mängel festzustellen. | |

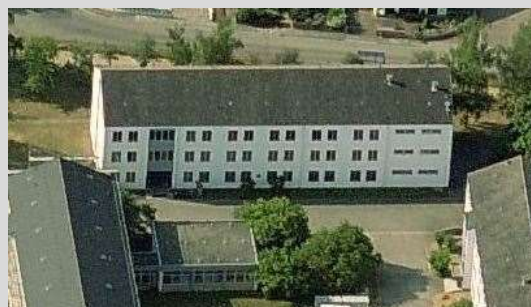
| <b>Gebäudeart und Bauweise</b> | Das Unterkunftsgebäude ist in zeilenbauweise ausgeführt. Das rechteckige, dreigeschossige Gebäude ist komplett unterkellert. | |

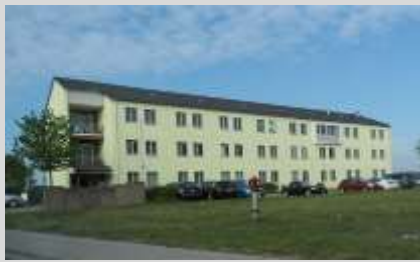
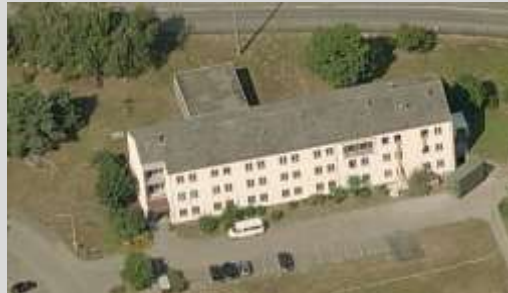
**UNTERKUNFTSGEBÄUDE: Nr.13/13A (KOMPANIEGEBÄUDE)**

| | <b>BESCHREIBUNG</b> | |
|---|---|---|
| <b>Gebäudeart und Bauweise</b> | Das rechteckige, dreigeschossige Unterkuftsgebäude ist in zeilenbauweise erbaut. An das Hauptgebäude ist ein eingeschossiger Lehrsaal angegliedert. Das Gebäude ist komplett unterkellert und verfügt über 3 Bunkeranlagen. | |
| <b>Äußerer Eindruck</b> | Der äußerliche Eindruck des Gebäudes kann als gut bezeichnet werden. Es sind keine äußerlich sichtbaren Mängel festzustellen. | |

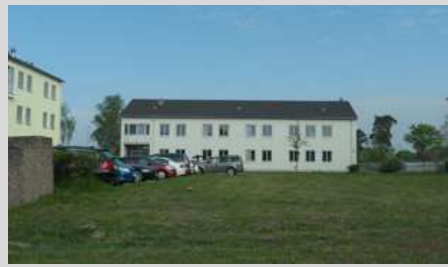
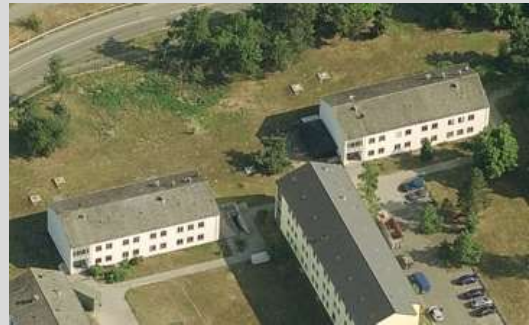
# **UNTERKUNFTSGEBÄUDE: NR. 14/ 17 (ZUGGEBÄUDE)**

| | <b>BESCHREIBUNG</b> | |
|---|---|---|
| <b>Gebäudeart und Bauweise</b> | Die Unterkunftsgebäude sind in zeilenbauweise ausgeführt. Die Gebäude sind komplett unterkellert und verfügen über 2 Bunkeranlagen (1x 20 Personen, 1x 50 Personen). | |
| <b>Äußerer Eindruck</b> | Der äußerliche Eindruck des Gebäudes kann als gut bezeichnet werden. Es sind keine äußerlich sichtbaren Mängel festzustellen. | |

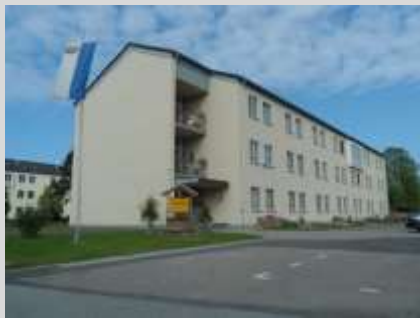
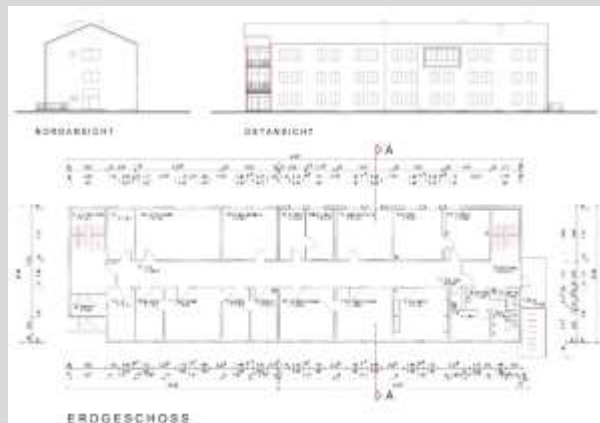
**UNTERKUNFTSGEBÄUDE: NR. 16/ 19 (KOMPANIEGEBÄUDE)**

| | BESCHREIBUNG |
|---|---|
| <b>Gebäudeart und Bauweise</b> | Die Unterkuftsgebäude sind in zeilenbauweise ausgeführt. Die Gebäude sind komplett unterkellert und verfügen über 3 Bunkeranlagen (1x 20 Personen, 2x 50 Personen). |
| <b>Äußerer Eindruck</b> | Der äußerliche Eindruck des Gebäudes kann als gut bezeichnet werden. Es sind keine äußerlich sichtbaren Mängel festzustellen. |

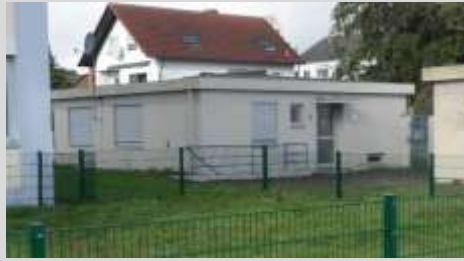
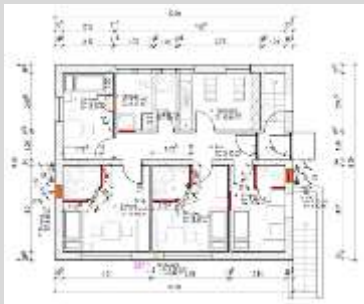
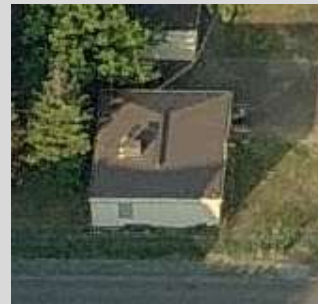
## UNTERKUNFTSGEBÄUDE: GEBÄUDE B

| | BESCHREIBUNG |
|---|---|
| <b>Gebäudeart und Bauweise</b> | Das freistehende Einzelgebäude weist einen nahezu quadratischen Grundriss auf |
| <b>Äußerer Eindruck</b> | Der äußerliche Eindruck des Gebäudes kann als gut bezeichnet werden. Es sind keine äußerlich sichtbaren Mängel festzustellen. |

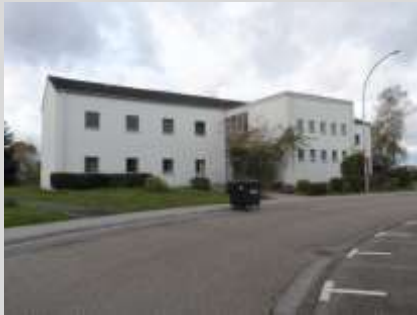
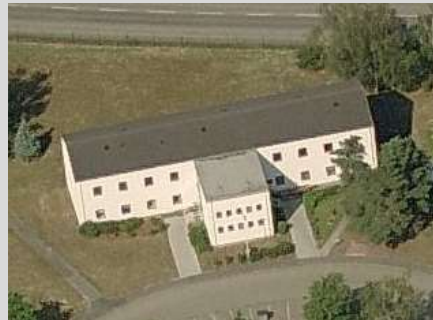
**WIRTSCHAFTSGEBÄUDE: Nr.2 (QFFZ- u. UFFZ-HEIM)**

| <b>Gebäudeart und Bauweise</b> | Das rechteckige, zweigeschossige Wirtschaftsgebäude ist zeilenbauweise erbaut. Ein zweigeschossiger Bau mit Flachdach dient als Zugangs- und Erschließungsbereich. | |
| <b>Äußerer Eindruck</b> | Der äußerliche Eindruck des Gebäudes kann als gut bezeichnet werden. Es sind keine äußerlich sichtbaren Mängel festzustellen. | |
| <b>Innere Struktur/ Grundriss</b> | UG: beheizte Lagerflächen<br>1./2. OG: Versammlungsräume und Küchen<br>Dachgeschoss kann aus Brandschutzgründen nicht genutzt werden. | |

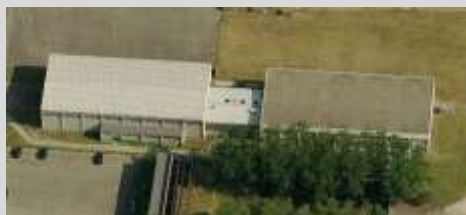
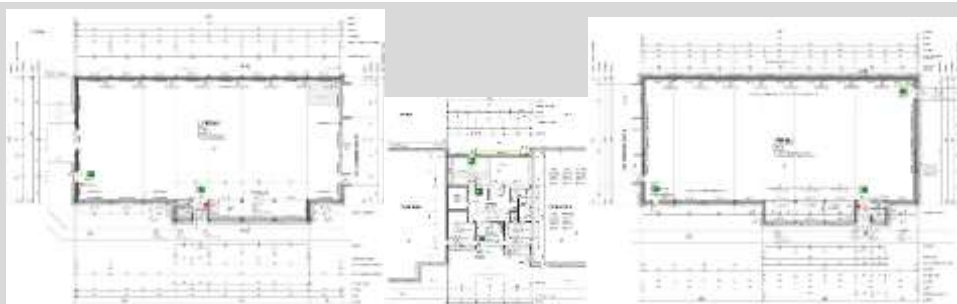
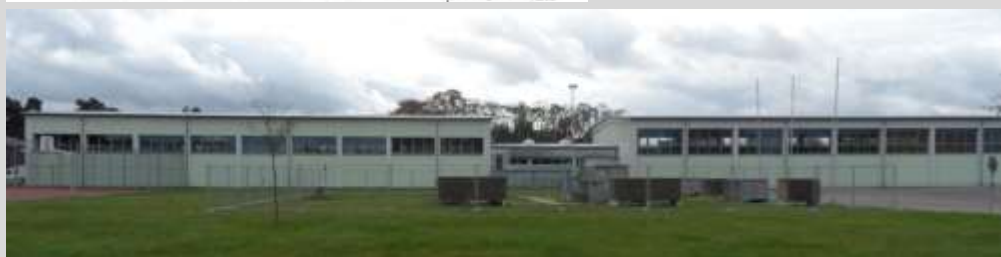
**WIRTSCHAFTSGEBÄUDE: NR. 5, 5A, 5B (AUSBILDUNGSHALLE, SPORTHALLE, SAUNA)**

| | BESCHREIBUNG |
|---|---|
| <b>Gebäudeart und Bauweise</b> | Das Wirtschaftsgebäude ist als Solitärbaukörper in drei separate Teile –Ausbildungshalle, Sporthalle, Sauna - gegliedert. |
| <b>Äußerer Eindruck</b> | Der äußerliche Eindruck des Gebäudes kann als gut bezeichnet werden. Es sind keine äußerlich sichtbaren Mängel festzustellen. |

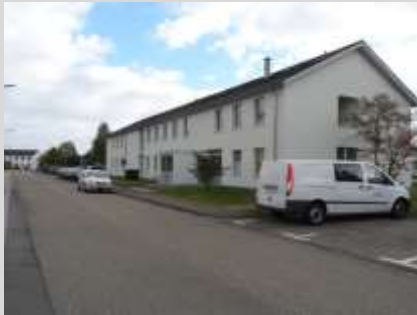
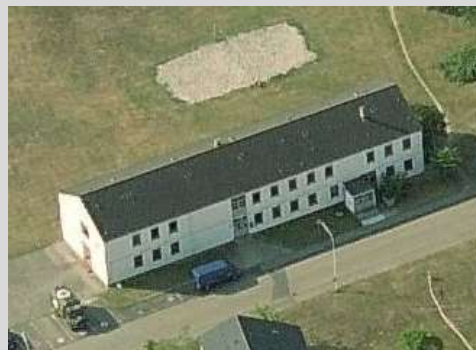
**WIRTSCHAFTSGEBÄUDE: NR. 15 (SANITÄTSGEBÄUDE)**

| | BESCHREIBUNG |
|---|---|
| <b>Gebäudeart und Bauweise</b> | Das Wirtschaftsgebäude ist als Solitärgebäude ausgeführt. Das Gebäude ist komplett unterkellert |
| <b>Äußerer Eindruck</b> | Der äußerliche Eindruck des Gebäudes kann als gut bezeichnet werden. Es sind keine äußerlich sichtbaren Mängel festzustellen. |

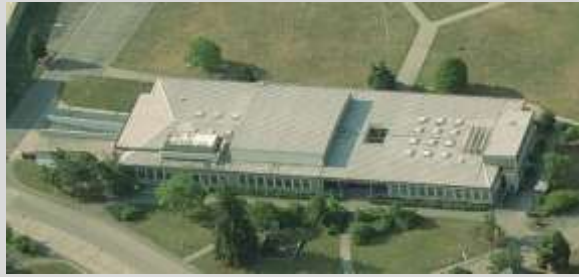
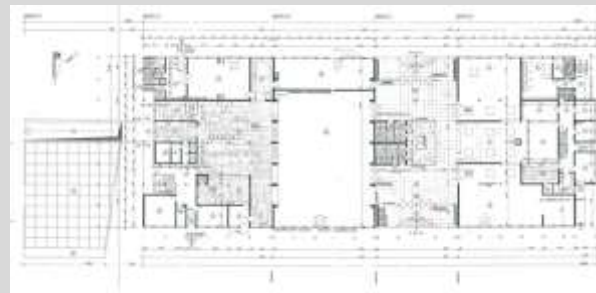
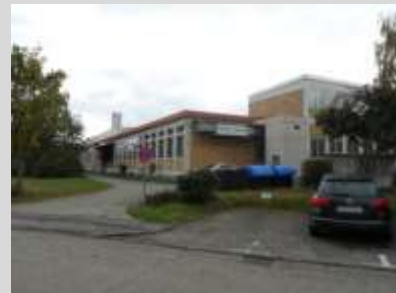
**WIRTSCHAFTSGEBÄUDE NR. 18 (KANTINE)**

| <b>Gebäudeart und Bauweise</b> | Das Wirtschaftsgebäude ist als Solitärbaukörper ausgeführt und beherbergt neben der Mannschaftskantine mit zugehörigem Küchentrakt 2 weitere Speisesäle sowie den Mannschaftsverkauf. Angrenzend an den Küchentrakt befindet sich eine überdachte Laderampe sowie eine Lieferzufahrt zum Kellergeschoss. Das Gebäude ist komplett unterkellert und verfügt über 2 Bunkeranlagen. |
| <b>Äußerer Eindruck</b> | Der äußerliche Eindruck des Gebäudes kann als gut bezeichnet werden. Es sind keine äußerlich sichtbaren Mängel festzustellen. |

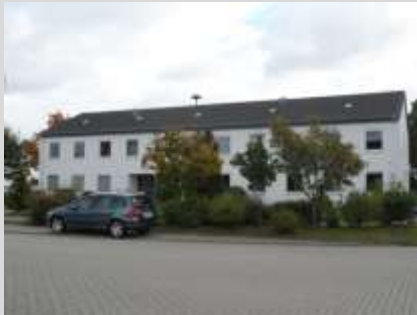
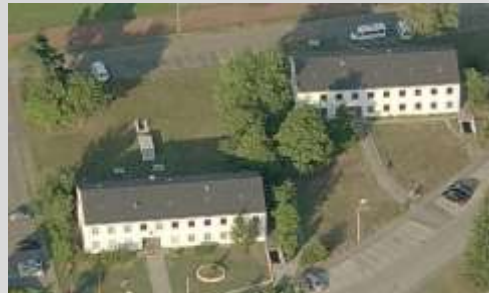
**VERWALTUNGSGEBÄUDE: NR. 1/12 (STABSGEBÄUDE)**

| | <b>BESCHREIBUNG</b> | |
|---|---|---|
| <b>Gebäudeart und Bauweise</b> | Die zweigeschossigen, rechteckigen Stabsgebäude sind in zeilenbauweise errichtet und versetzt zueinander angeordnet. Die Gebäude sind komplett unterkellert und verfügen über jeweils 2 Bunkieranlagen. | |
| <b>Äußerer Eindruck</b> | Der äußerliche Eindruck des Gebäudes kann als gut bezeichnet werden. Es sind keine äußerlich sichtbaren Mängel festzustellen. | |
| <b>Innere Struktur/Grundriss</b> | UG: unbeheizte Lagerräume<br>EG/1.OG: ausschließlich Büronutzung<br>Dachspeicherboden kann aus Brandschutzgründen nicht genutzt werden. | |

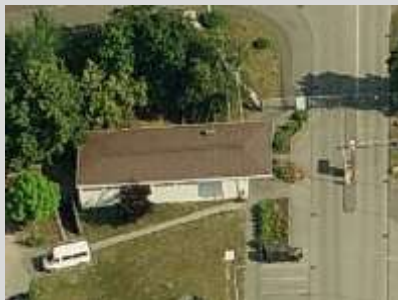
**VERWALTUNGSGEBÄUDE: NR. 20 (WACHE)**

| | <b>BESCHREIBUNG</b> | |
|---|---|--|
| <b>Äußerer Eindruck</b> | Der äußerliche Eindruck des Gebäudes kann als gut bezeichnet werden. Es sind keine äußerlich sichtbaren Mängel festzustellen. | |

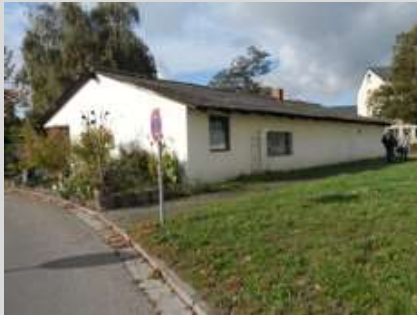
**VERWALTUNGSGEBÄUDE: NR. 62 (BLOCKHAUS)**

| Äußerer Eindruck | Der äußerliche Eindruck des Gebäudes kann als mäßig bezeichnet werden. Es sind erste Instandhaltungsmängel sichtbar. | |

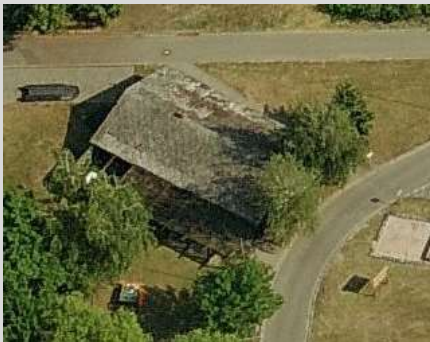
| Gebäudeart und Bauweise | Einstöckiges Gebäude in Massivbauweise | |

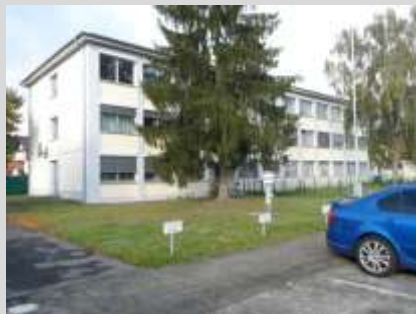
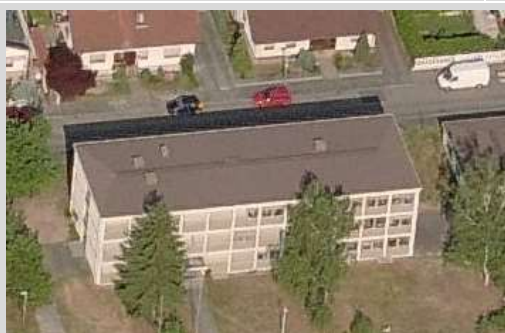
**VERWALTUNGSGEBÄUDE: GEBÄUDE A (DIENSTGEBÄUDE)**

| | BESCHREIBUNG |
|---|---|
| <b>Gebäudeart und Bauweise</b> | Dreigeschossiger, rechteckiger Geschossbau. |
| <b>Äußerer Eindruck</b> | Der äußerliche Eindruck des Gebäudes kann als gut bezeichnet werden. Es sind keine äußerlich sichtbaren Mängel festzustellen. |

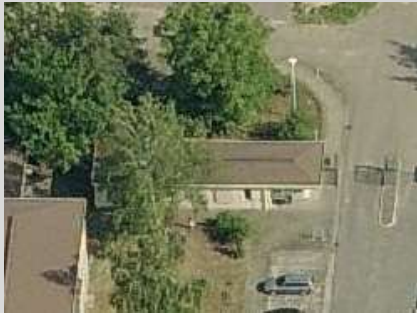
## VERWALTUNGSGEBÄUDE: GEBÄUDE F

| | BESCHREIBUNG | |
|---|---|---|
| <b>Äußerer Eindruck</b> | Der äußerliche Eindruck des Gebäudes kann als mäßig bezeichnet werden. Es sind erste Instandhaltungsmängel sichtbar. | |

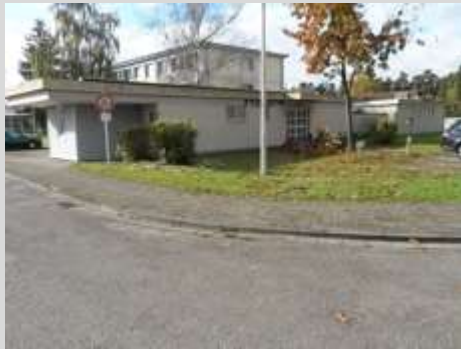
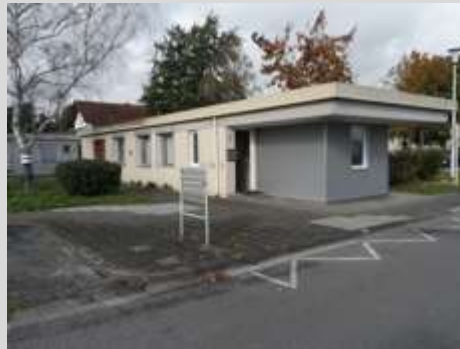
| | BESCHREIBUNG | |
|---|---|---|
| <b>Gebäudeart und Bauweise</b> | Einstöckiges, langgezogenes Bürogebäude | |

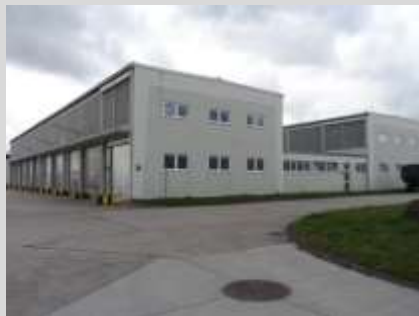
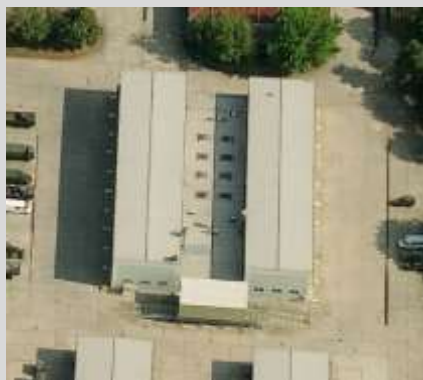
**WERKSTÄTTEN/ HALLEN: NR. 35 (PIONIER WERKHALLE )**

| | BESCHREIBUNG |
|---|---|
| <b>Gebäudeart und Bauweise</b> | Die Werkhalle setzt sich aus zwei Hallenelementen und einem (niedrigeren) Verbindungsteil zusammen. Das rechteckige Gebäude stellt einen Solitärbaukörper innerhalb des technischen Bereichs dar. |
| <b>Äußerer Eindruck</b> | Der äußerliche Eindruck des Gebäudes kann als mäßig bezeichnet werden. Es sind erste Instandhaltungsmängel sichtbar. |

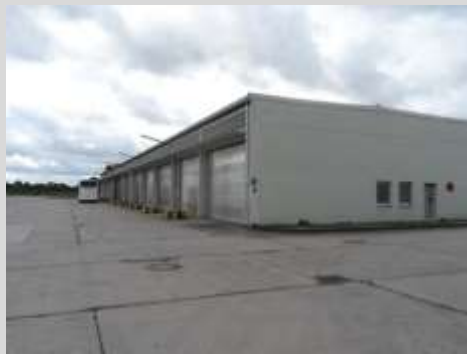
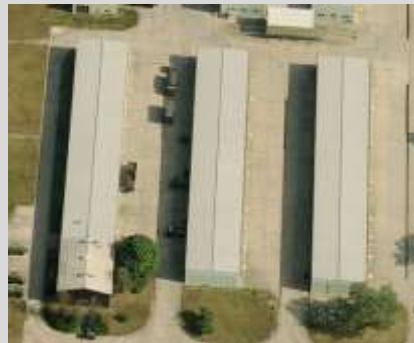
**WERKSTÄTTEN/ HALLEN: NR. 37/38/39 (FAHRZEUGHALLEN)**

| <b>Gebäudeart und Bauweise</b> | Acht- bzw. Zwölfeldriger Hallenbau in zeilenbauweise. | |
| <b>Äußerer Eindruck</b> | Der äußerliche Eindruck des Gebäudes kann als mäßig bezeichnet werden. Es sind erste Instandhaltungsmängel sichtbar. | |
| <b>Ausstattung</b> | Stahlbetonrahmenbauweise; Betonbalkenende und Trapezblecheindeckung; geglätteter Betonboden; 6/12 Rolltore (teilw. Mit Durchgangsöffnung); Raumluftheizung; Gruben mit Gitterrostabdeckungen; Oberlichterbänder mit Glasbausteinfüllungen. | |

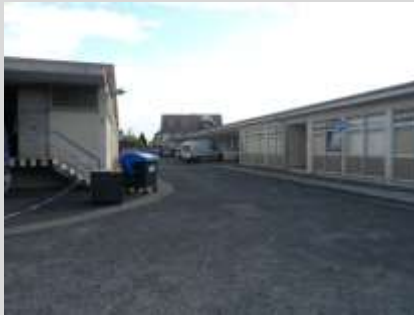
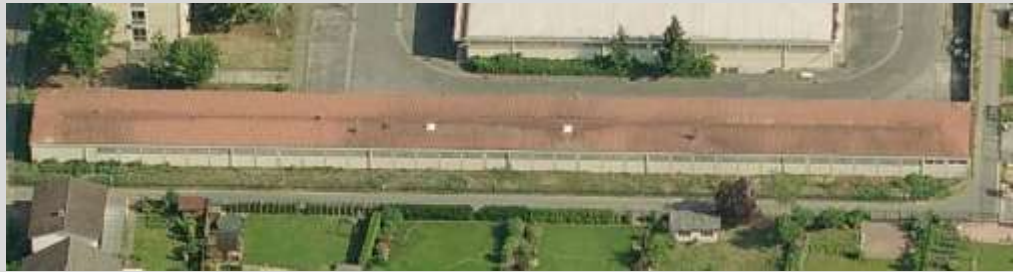
**WERKSTÄTTEN/ HALLEN: GEBÄUDE C**

| | BESCHREIBUNG |
|---|---|
| <b>Gebäudeart und Bauweise</b> | Der langgezogene, rechteckige Solitärbaupörper in Hallenbauweise bildet den südlichen Abschluss des Kasernenareals |
| <b>Äußerer Eindruck</b> | Der äußerliche Eindruck des Gebäudes zeigt keine größeren Mängel. |

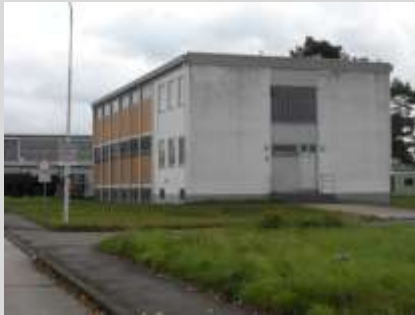
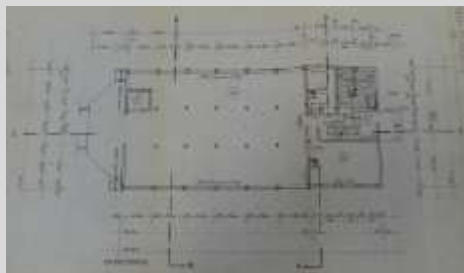
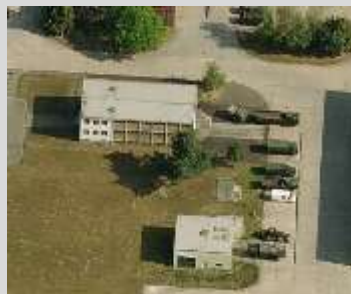
**TECHNISCHE GEBÄUDE/ LAGER: NR. 4 (LAGERGEBÄUDE)**

| | <b>BESCHREIBUNG</b> | |
|---|---|---|
| <b>Gebäudeart und Bauweise</b> | Zweigeschossiger Stahlbetonskelettbau mit Flachdachkonstruktion. | |

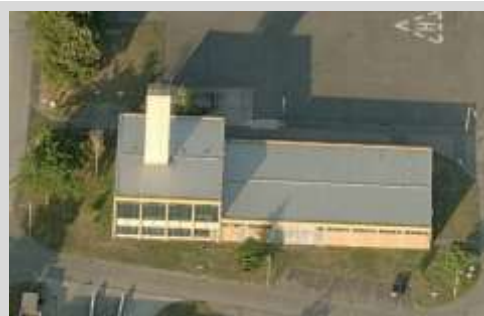
| Gebäudeart und Bauweise | Ein aus 12 Feldern bestehender Stahlbetonskelettbau mit Klinkermauerwerksausfachungen; Flachdachbau. | |
| Äußerer Eindruck | Der äußerliche Eindruck des Gebäudes kann als mäßig bezeichnet werden. Es sind erste Instandhaltungsmängel sichtbar. | |
| Innere Struktur/ Grundriss | Eingeschossiger Bereich: techn. Versorgungseinrichtungen (Notstromanlage, Trafostation, Niederspannungsversorgung, Gasregelstation, Lageeinrichtungen, 6 Stellplätze)<br><br>Zweigeschossiger Bereich: Wärmeerzeugerbereich mit zwei Kesselanlagen (je 1570 kW) | |

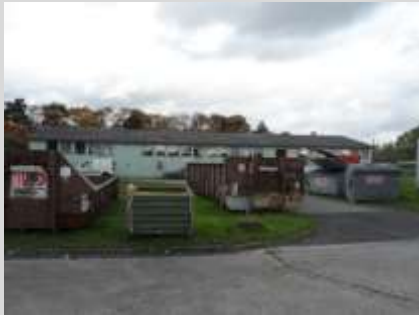
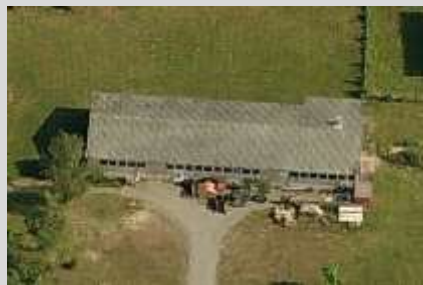
**TECHNISCHE GEBÄUDE/ LAGER: NR. 55 (WERTSTOFFHALLE)**

| | <b>BESCHREIBUNG</b> | |
|---|---|---|
| <b>Gebäudeart und Bauweise</b> | Eingeschossiges Gebäude in Holzbauweise | |

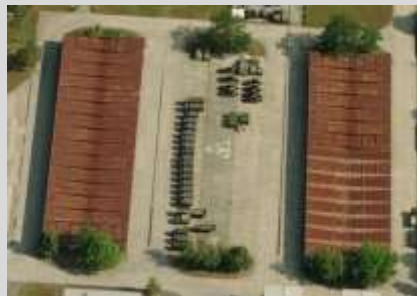
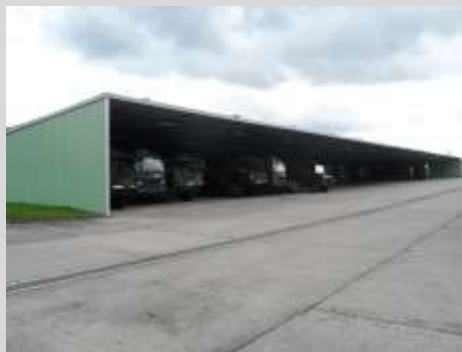
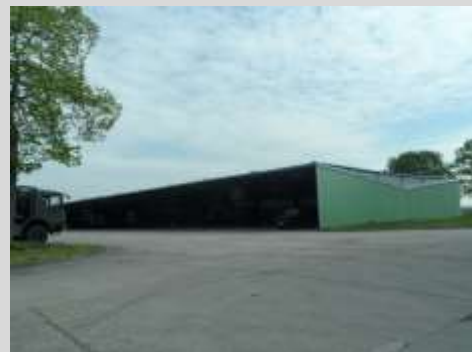
**TECHNISCHE GEBÄUDE/ LAGER: GEBÄUDE NR. 29, 31, 31A (ÜBERDACHTE ABSTELLFLÄCHEN)**

| | BESCHREIBUNG | |
|---|---|---|
| <b>Gebäudeart und Bauweise</b> | Schleppdächer in Stahlkonstruktion, rückseitig aneinander montiert | |

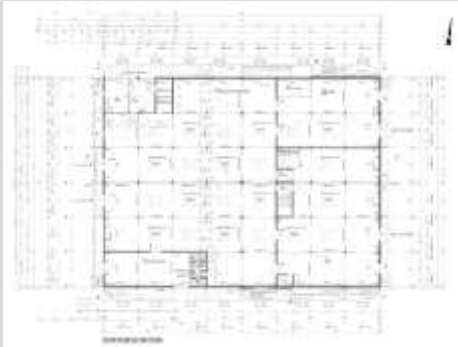
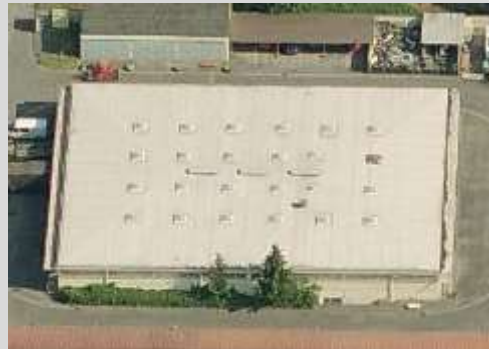
| | <b>BESCHREIBUNG</b> | |
|---|---|---|
| <b>Gebäudeart und Bauweise</b> | Großer rechteckiger Solitärbaukörper in Hallenbauweise. | |
| <b>Innere Struktur/ Grundriss</b> | <u>UG:</u> Lagerräume und technische Anlagen<br><u>EG:</u> 2 große Hallenbereiche (Lager), mehrere kleinere Büroeinheiten, Sanitäranlagen | |

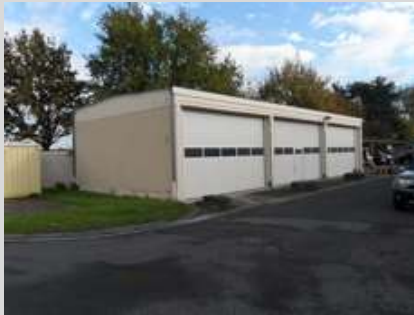
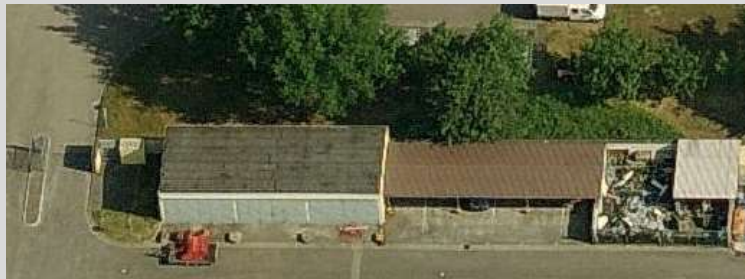
**TECHNISCHE GEBÄUDE/ LAGER: GEBÄUDE E (LAGERHALLE)**

| | BESCHREIBUNG | |
|---|---|--|
| <b>Gebäudeart und Bauweise</b> | Hallengebäude in Stahlbetonrahmenkonstruktion | |
| <b>Innere Struktur/ Grundriss</b> | Dreifeldrige Lagerhalle | |

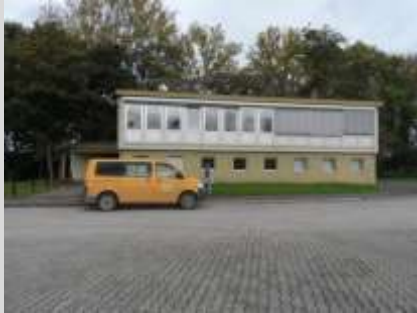
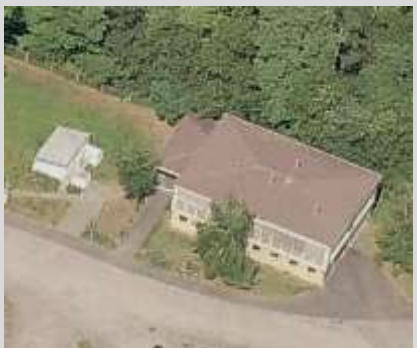
#### VERWALTUNGSGEBÄUDE: NR. 12 (WACH- UND DIENSTGEBÄUDE)

| | BESCHREIBUNG |
|---|---|
| <b>Gebäudeart und Bauweise</b> | Zweigeschossiges Gebäude in stahlbetonskelett- bzw. Massivbauweise. Über den eingeschossigen Anbau wird das Gebäude erschlossen. |
| <b>Äußerer Eindruck</b> | Der äußerliche Eindruck des Gebäudes kann als mäßig bezeichnet werden. Es sind erste Instandhaltungsmängel sichtbar. |
| <b>Innere Struktur/ Grundriss</b> | EG: überwiegend Büronutzung<br>1.OG: überwiegend Unterrichtsräume |

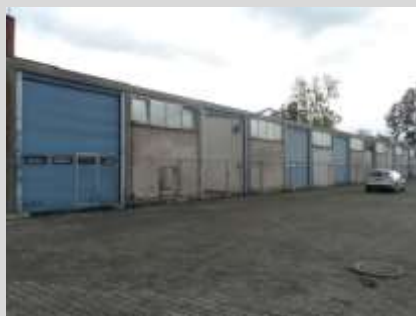
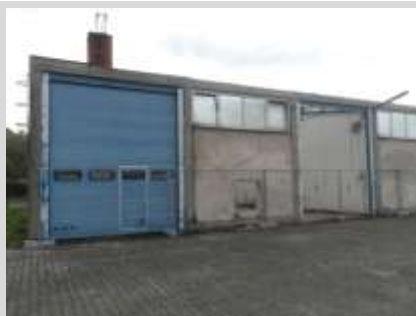
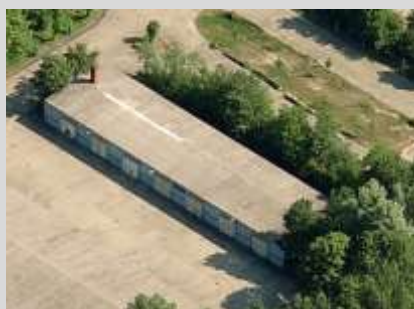
**TECHNISCHE GEBÄUDE/LAGER: NR. 1 (SCHLAUCHBOOTE TAUWERK)**

| Gebäudeart und Bauweise | Eingeschossige Lagerhalle. | |
| Äußerer Eindruck | Der äußere Eindruck des Gebäudes ist als sehr schlecht zu bezeichnen. Das Gebäude weist deutliche Mängel auf. | |
| Innere Struktur/ Grundriss | Einzeln abgetrennte Hallenbereiche; nicht mehr genutzt, ehemals Lagerhalle | |

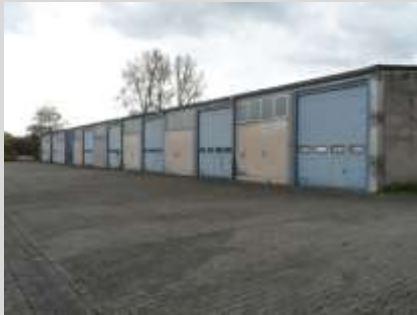
**TECHNISCHE GEBÄUDE/LAGER: NR. 2 (SCHLAUCHBOOTE)**

| Äußerer Eindruck | Der äußere Eindruck des Gebäudes ist als schlecht zu bezeichnen. Das Gebäude weist deutliche Mängel auf. | |
| Innere Struktur/ Grundriss | Einzel abgetrennte Hallenbereiche; nicht mehr genutzt, ehemals Lagerhalle | |

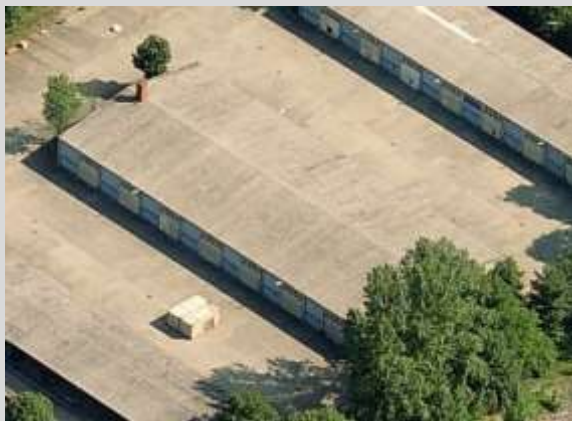
| Gebäudeart und Bauweise | Eingeschossige Lagerhalle. | |

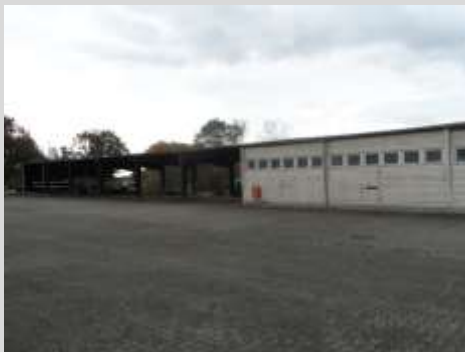
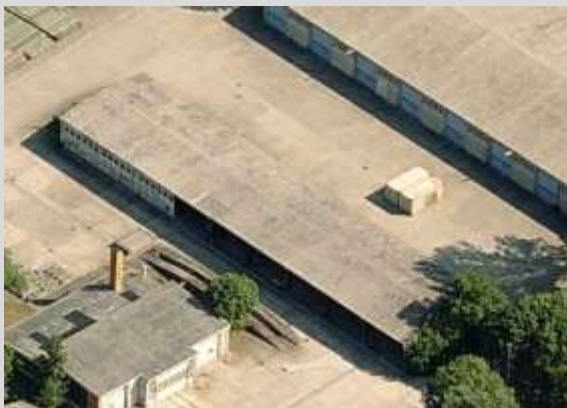
**TECHNISCHE GEBÄUDE/LAGER: NR. 3 (HOLZLAGER)**

| Gebäudeart und Bauweise | Neunfeldrige Lagerhalle in Holzrahmenbinderkonstruktion. | |
| Äußerer Eindruck | Der äußere Eindruck des Gebäudes ist als schlecht zu bezeichnen. Das Gebäude weist deutliche Mängel auf. | |

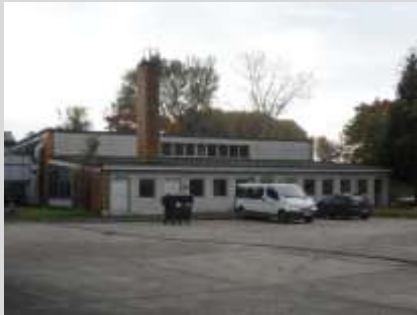
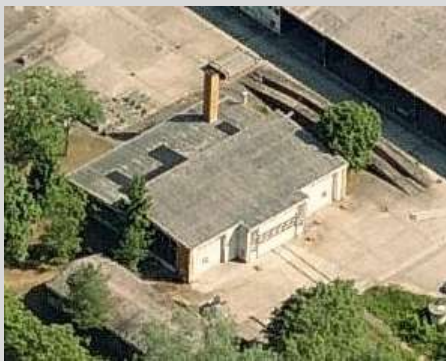
**WERKSTÄTTEN/ HALLEN: NR. 4 (INSTANDSETZUNGSWERKSTATT)**

| <b>Gebäudeart und Bauweise</b> | Eingeschossiges Gebäude in Stahlbetonskelettbauweise | |
| <b>Innere Struktur/ Grundriss</b> | Höher gelegene Räume als Lackierwerkstatt genutzt:<br>Niedriger gelegenen Räume als Büro- und Lagerräume genutzt. | |

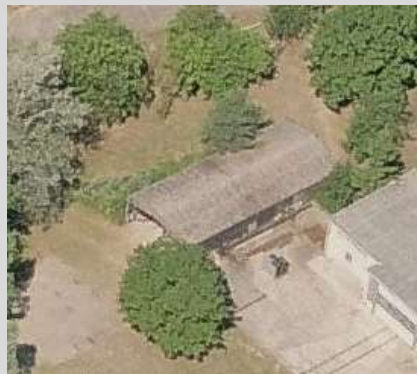
**WERKSTÄTTEN/ HALLEN: NR. 5 (BOOTSLAGERHALLE)**

| | <b>BESCHREIBUNG</b> | |
|---|---|---|
| <b>Innere Struktur/ Grundriss</b> | Abstellfläche ohne weitere Untergliederung | |

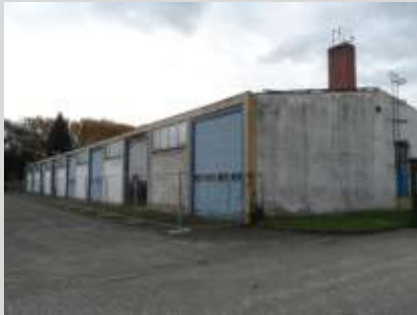
**WERKSTÄTTEN/ HALLEN: NR. 9 (SCHLAUCHBOOTE)**

| | <b>BESCHREIBUNG</b> | |
|---|---|---|
| <b>Äußerer Eindruck</b> | Der äußere Eindruck des Gebäudes ist als sehr schlecht zu bezeichnen. Das Gebäude weist deutliche Mängel auf. | |
| <b>Innere Struktur/ Grundriss</b> | Einzeln abgetrennte Hallenbereiche; nicht mehr genutzt, ehemals Lagerhalle | |

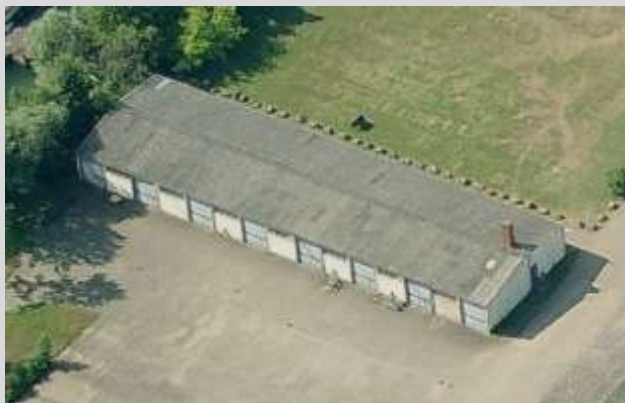
| | <b>BESCHREIBUNG</b> | |
|---|---|---|
| <b>Gebäudeart und Bauweise</b> | Eingeschossige Lagerhalle in Stahlbetonskelettbauweise mit Satteldach. | |

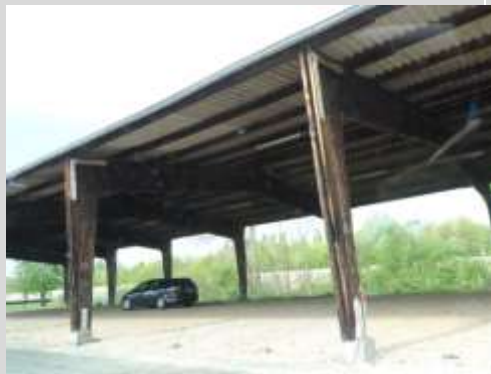
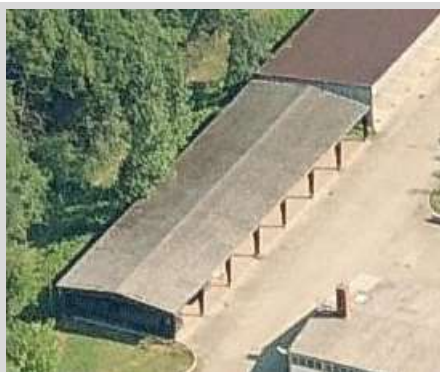
**WERKSTÄTTEN/ HALLEN: NR. 10 (ÜBERDACHTE ABSTELLFLÄCHE)**

| | <b>BESCHREIBUNG</b> | |
|---|---|---|
| <b>Gebäudeart und Bauweise</b> | Eingeschossige Schleppdachhalle aus Holzrahmenbinderkonstruktion. Satteldach mit Hartfaserzementplatten gedeckt. | |

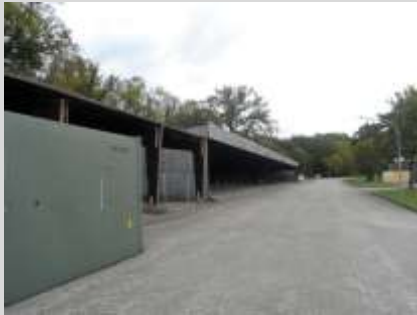
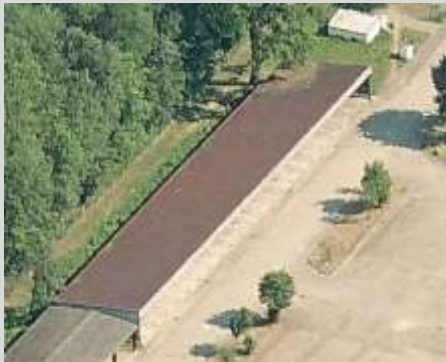
**WERKSTÄTTEN/ HALLEN: NR. 11 (ÜBERDACHTE ABSTELLFLÄCHE)**

| | BESCHREIBUNG |
|---|---|
| <b>Gebäudeart und Bauweise</b> | Eingeschossige Schleppdachhalle bestehend aus Stahlkonstruktion aus Doppel-T-Profilen. Dacheindeckung und Wandverkleidung aus Wellblechtafeln. |

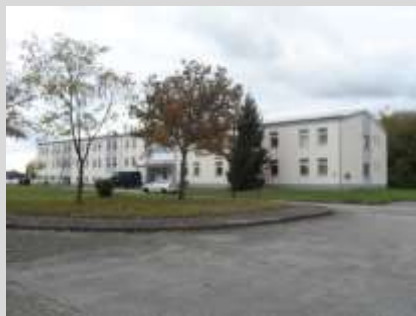
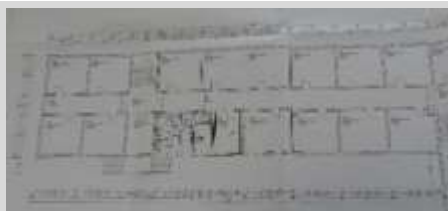
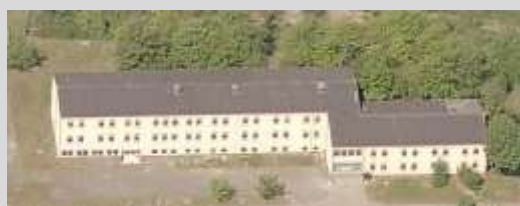
#### UNTERKUNFTSGEBÄUDE: NR. 1 (MANNSCHAFTSGEBÄUDE)

| | BESCHREIBUNG | |
|---|---|---|
| <b>Gebäudeart und Bauweise</b> | Zwei- bis zweieinhalbgeschossiger Massivbau mit Satteldach. | |
| <b>Äußerer Eindruck</b> | Der äußerliche Eindruck des Gebäudes kann als gut bezeichnet werden. Es sind keine äußerlich sichtbaren Mängel festzustellen. | |
| <b>Innere Struktur/ Grundriss</b> | Souterrainbereich: überwiegend Unterrichts- und Aufenthaltsräume<br>1./2.OG: überwiegend Unterkunftsräume | |

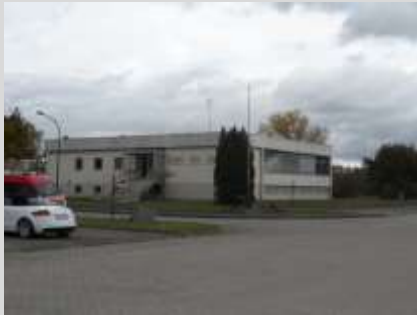
**WIRTSCHAFTSGEBÄUDE: Nr. 2**

| | BESCHREIBUNG |
|---|---|
| <b>Äußerer Eindruck</b> | Der äußerliche Eindruck des Gebäudes kann als mäßig bezeichnet werden. Es sind erste Instandhaltungsmängel sichtbar. |
| <b>Innere Struktur/Grundriss</b> | Nicht mehr genutzt<br>UG: Lagerräume und Kühlzelle.<br>EG: Kantinenküche- und Speisesaal. |

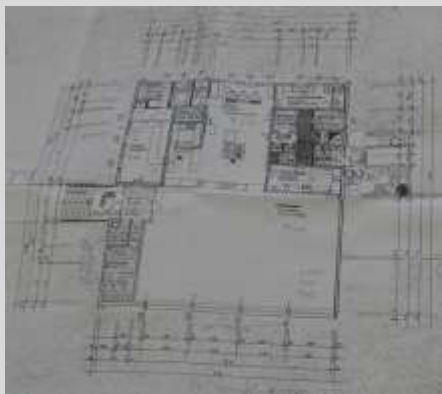
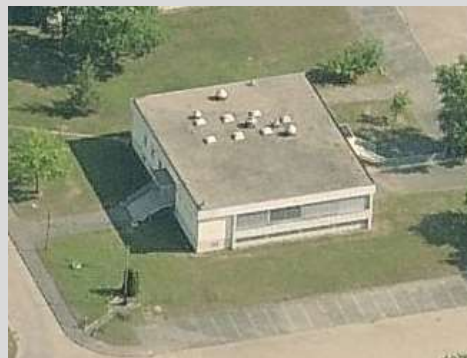
| | BESCHREIBUNG |
|---|---|
| <b>Gebäudeart und Bauweise</b> | Eingeschossiger Stahlbetonskelettbau mit Flachdach. Attika aus Hartfaserzementplatten. |

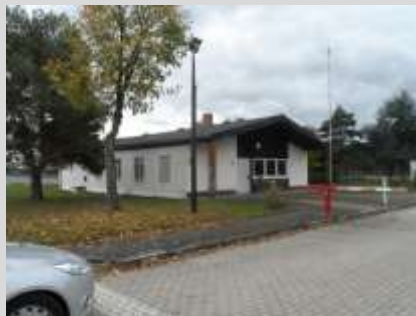
**VERWALTUNGSGEBÄUDE: GEBÄUDE NR. 8 (WACHGEBÄUDE)**

| | <b>BESCHREIBUNG</b> | |
|---|---|---|
| <b>Äußerer Eindruck</b> | Der äußerliche Eindruck des Gebäudes kann als mäßig bezeichnet werden. Es sind erste Instandhaltungsmängel sichtbar. | |
| <b>Innere Struktur/ Grundriss</b> | Dient als Wach- und Bürogebäude; Dachboden ungenutzt und nicht zugänglich. | |

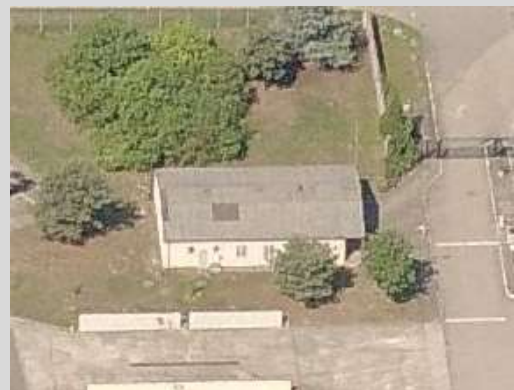
| | <b>BESCHREIBUNG</b> | |
|---|---|---|
| <b>Gebäudeart und Bauweise</b> | Eingeschossiges in Massivbauweise erstelltes Gebäude mit Satteldach und Hartfaserwellplatteneindeckung. | |

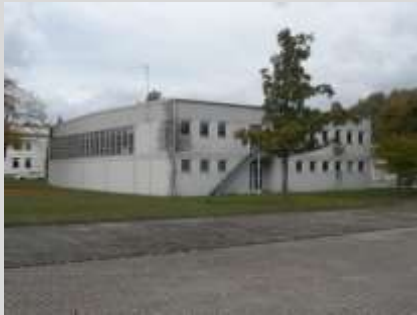
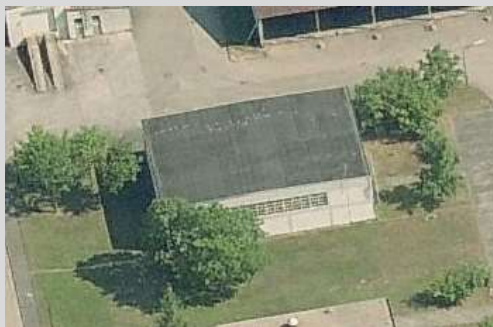
**WERKSTÄTTEN/ HALLEN: GEBÄUDE NR. 3 (ÜBUNGSHALLE)**

| | <b>BESCHREIBUNG</b> | |
|---|---|---|
| <b>Gebäudeart und Bauweise</b> | Eingeschossiger Stahlbetonrahmenbau mit Betonbalkendecke und Flachdachabdichtung. | |
| <b>Äußerer Eindruck</b> | Der äußerliche Eindruck des Gebäudes kann als mäßig bezeichnet werden. Es sind erste Instandhaltungsmängel sichtbar. | |
| <b>Innere Struktur/ Grundriss</b> | Hallenbereich im rückwärtigen Teil des Gebäudes, versch. Werkstätten | |
| <b>Zustand/ Pflege</b> | An der Unterseite der Decke sind Schäden festzustellen, die Dachundichtigkeiten zur Folge haben.<br>Der Erhaltungs- und Pflegezustand ist als mäßig bis schlecht zu beurteilen. | |

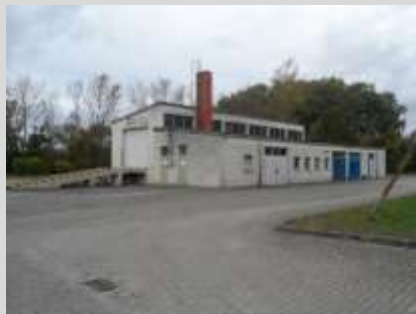
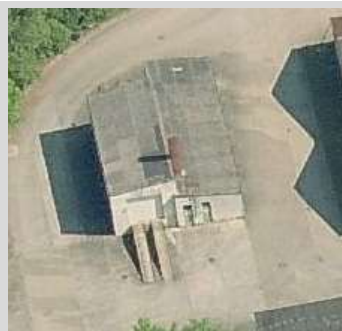
**WERKSTÄTTEN/ HALLEN: GEBÄUDE NR. 4 (UNTERHALTSTATION)**

| | <b>BESCHREIBUNG</b> | |
|---|---|--|
| <b>Gebäudeart und Bauweise</b> | Eingeschossiger Stahlbetonmassivbau aus zwei zusammengesetzten unterschiedlich hohen Pultdächern. | |
| <b>Äußerer Eindruck</b> | Der äußerliche Eindruck des Gebäudes kann als mäßig bezeichnet werden. Es sind erste Instandhaltungsmängel sichtbar. | |
| <b>Innere Struktur/ Grundriss</b> | Niedrigeres Gebäude: Lagerflächen und Sozialräume<br>Höher gelegener Bereich: Instandhaltungswerkstatt | |

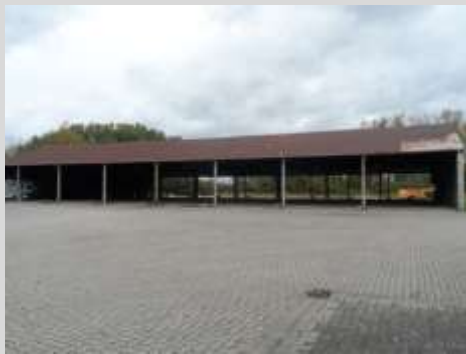
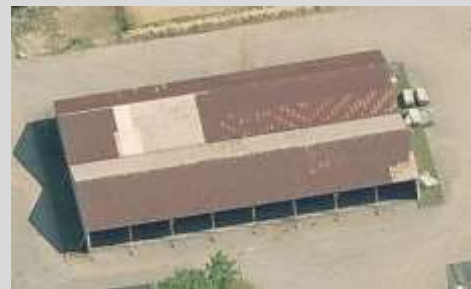
**WERKSTÄTTEN/ HALLEN: GEBÄUDE NR. 5 (GERÄTEHALLE)**

| Gebäudeart und Bauweise | Hallenbau in Stahlkonstruktionsbauweise in Form von zwei längsseitig zusammengesetzten Satteldächern. | |
| Äußerer Eindruck | Der äußerliche Eindruck des Gebäudes kann als mäßig bezeichnet werden. Es sind erste Instandhaltungsmängel sichtbar. | |
| Innere Struktur/ Grundriss | Ausschließlich als Lagerhalle genutztes Gebäude. | |

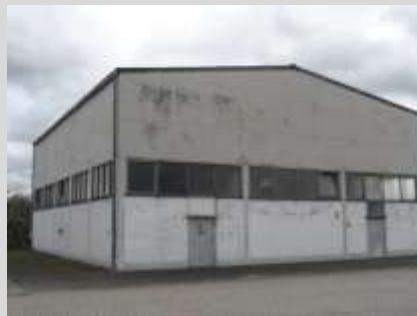
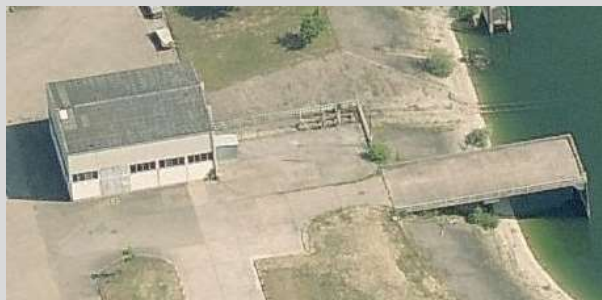
**WERKSTÄTTEN/ HALLEN: GEBÄUDE NR. 6 (BOOTSLAGERHALLE)**

| | BESCHREIBUNG |
|---|---|
| <b>Gebäudeart und Bauweise</b> | Eingeschossige Lagerhalle in Stahlbetonmassivbauweise. |
| <b>Äußerer Eindruck</b> | Der äußerliche Eindruck des Gebäudes kann als mäßig bezeichnet werden. Es sind erste Instandhaltungsmängel sichtbar. |
| <b>Innere Struktur/ Grundriss</b> | Ausschließlich als Lagerhalle genutzt. |

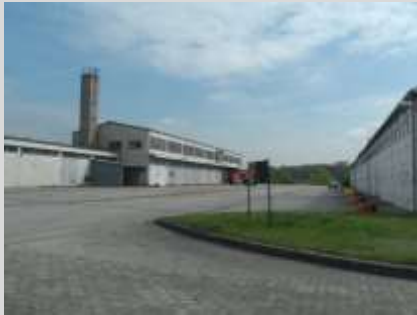
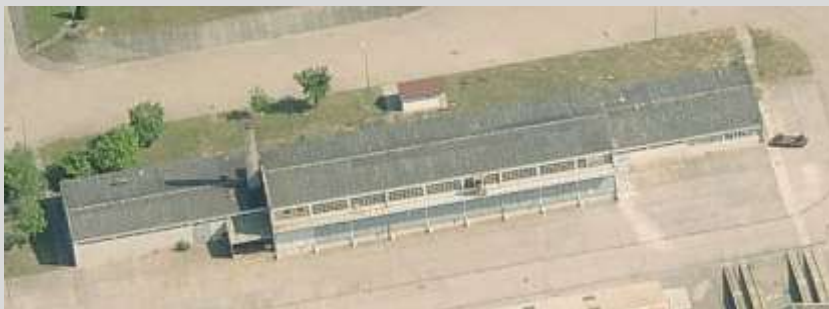
**WERKSTÄTTEN/ HALLEN: GEBÄUDE NR. 9**

| | <b>BESCHREIBUNG</b> | |
|---|---|---|
| <b>Gebäudeart und Bauweise</b> | Ein- bzw. zweigeschossige Halle in Stahlbetonskelettbauweise. | |
| <b>Äußerer Eindruck</b> | Der äußerliche Eindruck des Gebäudes kann als mäßig bezeichnet werden. Es sind erste Instandhaltungsmängel sichtbar. | |
| <b>Innere Struktur/ Grundriss</b> | Flacher Gebäudebereich: Überwiegend Lagerräume.<br>Höherer Gebäudebereich: Montagegruben. | |

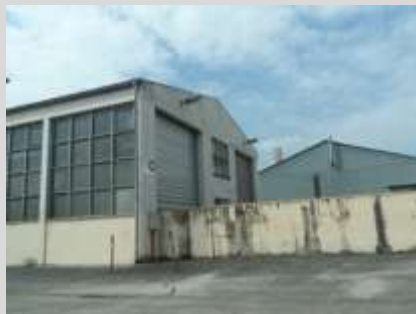
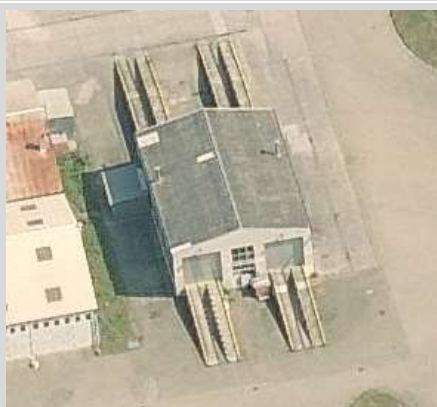
**WERKSTÄTTEN/ HALLEN: GEBÄUDE NR. 10 (ÖLWECHSELEINRICHTUNG)**

| Gebäudeart und Bauweise | Eingeschossige in Stahlbetonskelettbauweise errichtete Halle. | |
| Äußerer Eindruck | Der äußerliche Eindruck des Gebäudes kann als mäßig bezeichnet werden. Es sind erste Instandhaltungsmängel sichtbar. | |

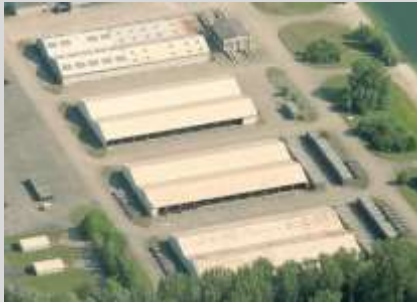
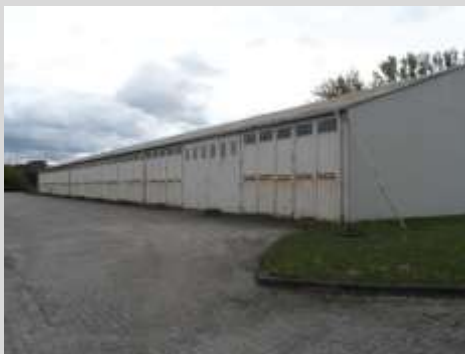
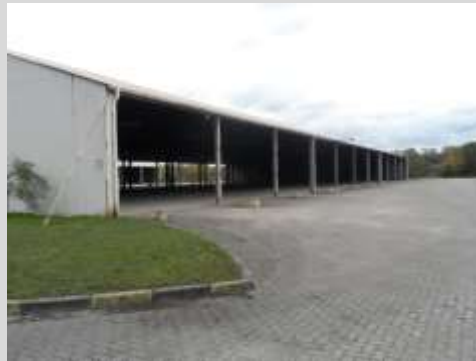
**TECHNISCHE GEBÄUDE/ LAGER: GEBÄUDE NR. 11/12/13/14 (LAGERHALLE)**

| | <b>BESCHREIBUNG</b> | |
|---|---|---|
| <b>Gebäudeart und Bauweise</b> | Eingeschossige Hallen aus zwei längsseitig zusammengesetzten Stahlkonstruktionen in Form von Satteldächern. | |
| <b>Äußerer Eindruck</b> | Der äußerliche Eindruck der Gebäude kann als mäßig bezeichnet werden. Es sind erste Instandhaltungsmängel sichtbar. | |
| <b>Innere Struktur/ Grundriss</b> | Ausschließlich Lagernutzung. | |

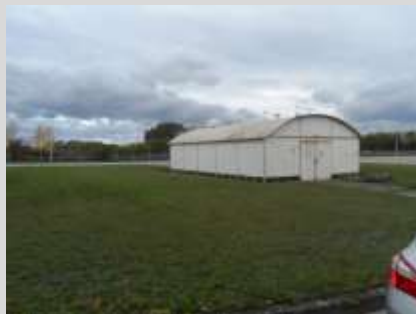
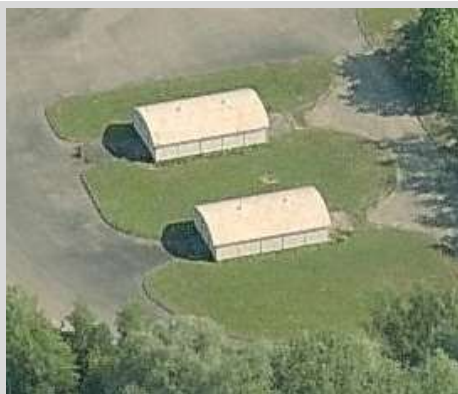
**TECHNISCHE GEBÄUDE/LAGER: GEBÄUDE NR. 15A/B (BETRIEBSSTOFFLAGER)**

| <b>Gebäudeart und Bauweise</b> | Leichte Stahlkonstruktionen aus U- und Doppel-T-Profilen mit Tonnendachausbildung und Wellblecheindeckung. | |
| <b>Äußerer Eindruck</b> | Der äußerliche Eindruck der Gebäude kann als schlecht bezeichnet werden. Es sind deutliche Instandhaltungsmängel sichtbar. | |
| <b>Innere Struktur/Grundriss</b> | Ausschließlich Lagernutzung. | |

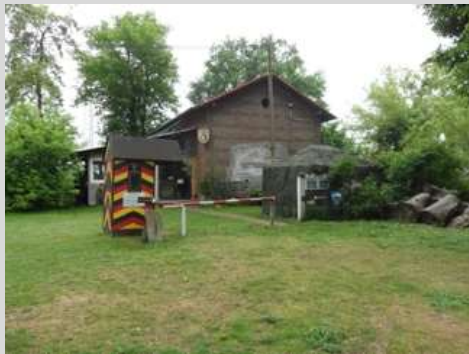
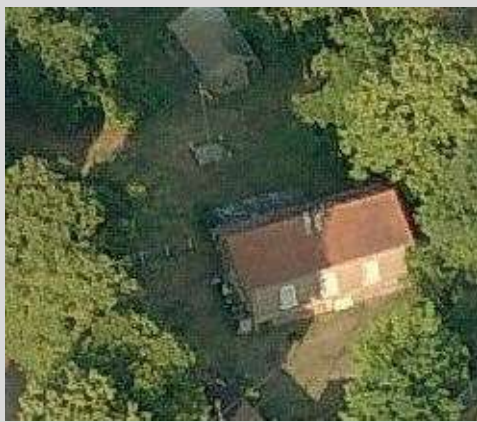
## UNTERKUNFTSGEBÄUDE: GEBÄUDE NR. 2

| | BESCHREIBUNG | |
|---|---|---|
| <b>Gebäudeart und Bauweise</b> | Massives Solitärgebäude aus Ziegelstein. | |
| <b>Äußerer Eindruck</b> | Weitestgehend gepflegt, keine offensichtlichen Mängel | |
| <b>Innere Struktur/Grundriss</b> | UG: Heizungsanlage<br>EG: Aufenthaltsräume, Küche, Sanitäre Anlagen<br>OG: Wohnräume | |

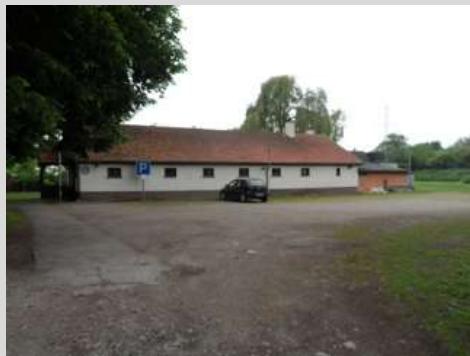
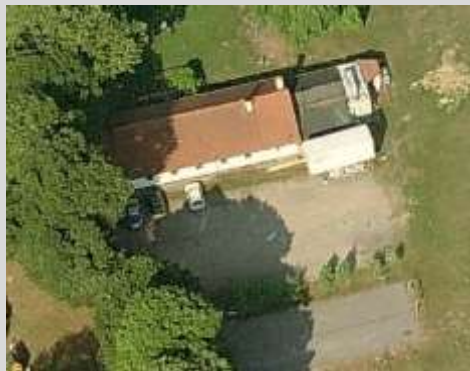
### UNTERKUNFTSGEBÄUDE: GEBÄUDE NR. 3

| Gebäudeart und Bauweise | Solitärgebäude in Massivbauweise | |
| Äußerer Eindruck | Weitestgehend gepflegt, keine offensichtlichen Mängel | |
| Innere Struktur/Grundriss | EG: Aufenthaltsräume, Küche, Sanitäre Anlagen | |

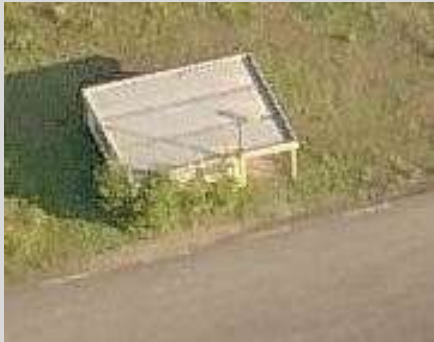
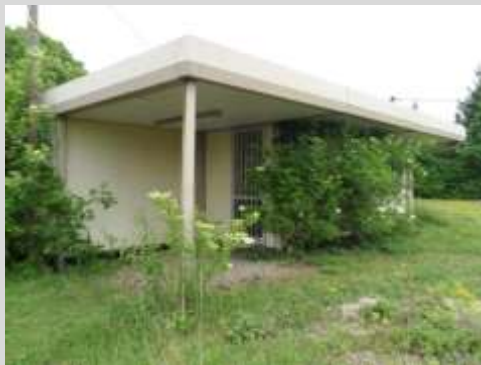
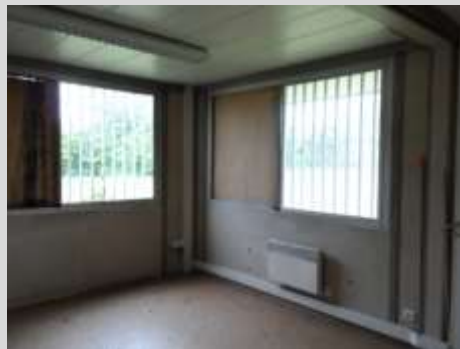
**VERWALTUNGSGEBÄUDE: GEBÄUDE NR. 1 (WACHGEBÄUDE)**

| | <b>BESCHREIBUNG</b> | |
|---|---|---|
| <b>Gebäudeart und Bauweise</b> | Eingeschossiges Solitärgebäude in Containermodulbauweise. | |
| <b>Äußerer Eindruck</b> | Mäßig bis schlecht aufgrund äußerlich sichtbarer Mängel. | |
| <b>Zustand/ Pflege</b> | Schäden in Folge von Undichtigkeiten in der Dachabdeckung.<br>Der Erhaltungs- und Pflegezustand ist als mäßig bis schlecht zu beurteilen. | |
