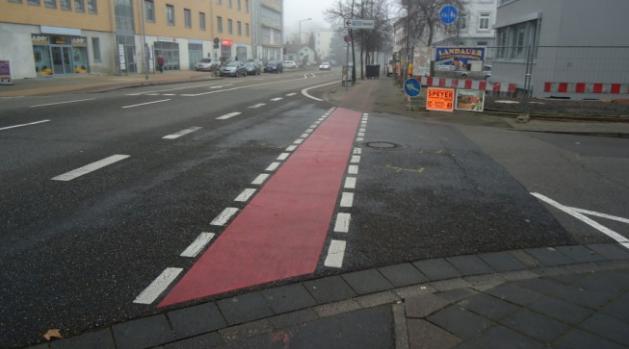
<ul style="list-style-type: none"> <li>+ Rollstuhlgeeignet, da Nullabsenkung</li> <li>+ ausreichend Platz im Querungsbereich</li> <li>+ Querung barrierefrei erreichbar</li> <li>- kein erhöhtes Bord (min. 3cm) für sehbehinderte Personen</li> <li>- keine Bodenindikatoren</li> <li>- keine ausreichende Begrenzung zwischen Fuß- und Radweg</li> </ul> <p><b>→ Handlungsbedarf:</b> differenziertes Bord, Leitsystem für Sehbehinderte, bauliche Trennung der Flächen für den Fuß- und Radverkehr</p>
Bahnhofstraße/ Siegbertstraße

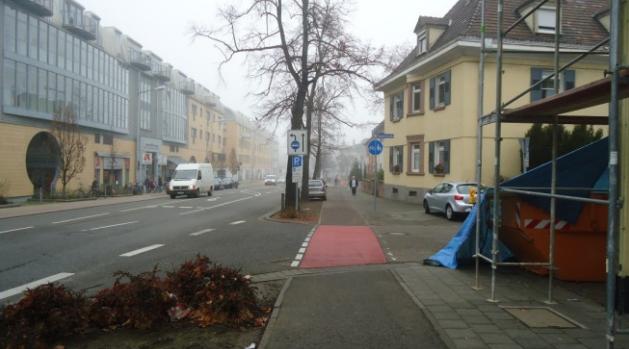
<ul style="list-style-type: none"> <li>+ Rollstuhlgeeignet, da Nullabsenkung</li> <li>+ ausreichend Platz im Querungsbereich</li> <li>+ Querung barrierefrei erreichbar</li> <li>- kein erhöhtes Bord (min. 3cm) für sehbehinderte Personen</li> <li>- keine Bodenindikatoren</li> <li>- keine ausreichende Begrenzung zwischen Fuß- und Radweg</li> </ul> <p><b>→ Handlungsbedarf:</b> differenziertes Bord, Leitsystem für Sehbehinderte, bauliche Trennung der Flächen für den Fuß- und Radverkehr</p>

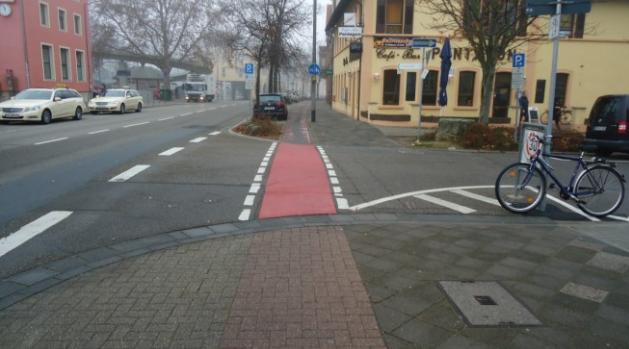
Bahnhofstraße/ Prinz-Luitpold- Straße

<p><b>Wichtige Querung: Nähe Bahnhof/ZOB</b></p> <ul style="list-style-type: none"> <li>+ Rollstuhlgeeignet, da Nullabsenkung</li> <li>+ Querung barrierefrei erreichbar</li> <li>- kein erhöhtes Bord (min. 3cm) für sehbehinderte Personen</li> <li>- keine Bodenindikatoren</li> <li>- keine ausreichende Begrenzung zwischen Fuß- und Radweg</li> </ul> <p><b>→ Handlungsbedarf:</b> differenziertes Bord, Leitsystem für Sehbehinderte, bauliche Trennung der Flächen für den Fuß- und Radverkehr</p>

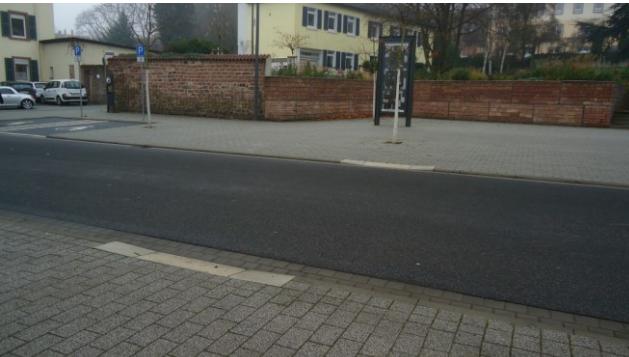
<b>Querung</b>	<b>Bilder</b>	<b>Bemerkung/Bewertung</b>
St.-Guido-Stifts-Platz

<ul style="list-style-type: none"> <li>+ Rollstuhlgeeignet, da Nullabsenkung</li> <li>+ Nullabsenkung etwa 1m</li> <li>+ erhöhtes Bord (min. 3cm) für sehbehinderte Personen abgesetzt</li> <li>+ ausreichend Platz im Querungsbereich</li> <li>+ Querung barrierefrei erreichbar</li> <li>+ Bord farblich abgesetzt</li> </ul>
Armbruststraße/ Mörschgasse

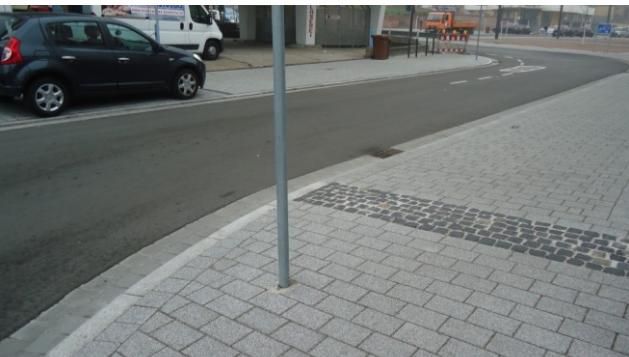
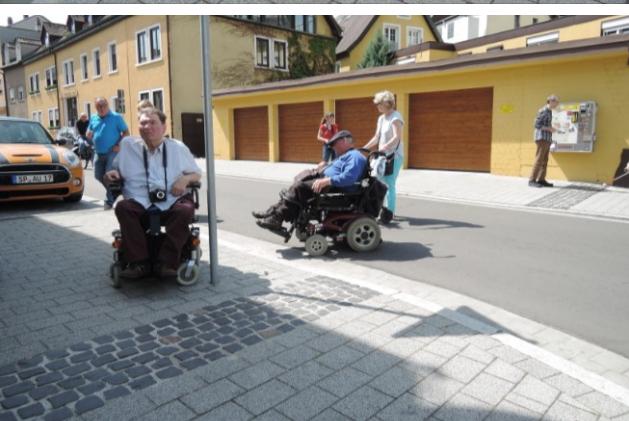
<ul style="list-style-type: none"> <li>+ Rollstuhlgeeignet, da Nullabsenkung</li> <li>+ erhöhtes Bord (min. 3cm) für sehbehinderte Personen</li> <li>+ ausreichend Platz im Querungsbereich</li> <li>+ Querung barrierefrei erreichbar</li> <li>+/- Leitstreifen vorhanden/ keine Richtungs- und Sperrfelder             <ul style="list-style-type: none"> <li>- Leitsystem mit Naturstein für ortsfremde Blinde nicht erfassbar</li> <li>- ein Leitstreifen führt den Blinden auf einen Parkplatz auf der gegenüberliegenden Straßenseite (oberes Bild)</li> <li>- parkende Fahrzeuge schränken die Sicht auf den Verkehr für kleine Menschen und Rollstuhlfahrer ein</li> <li>- Verkehrszeichen steht innerhalb des Bereichs der Bordsteinabsenkung</li> </ul> </li> </ul> <p style="color: red;"><b>→ Handlungsbedarf:</b> Entfernen des Parkplatzes gegenüber dem Leitstreifen für Blinde, größeren Abstand zwischen Querungen und Parkierungsflächen vorsehen, um Sichtfelder auch für kleinere Menschen freizuhalten, Versetzen von Verkehrszeichen aus Bewegungsflächen</p>

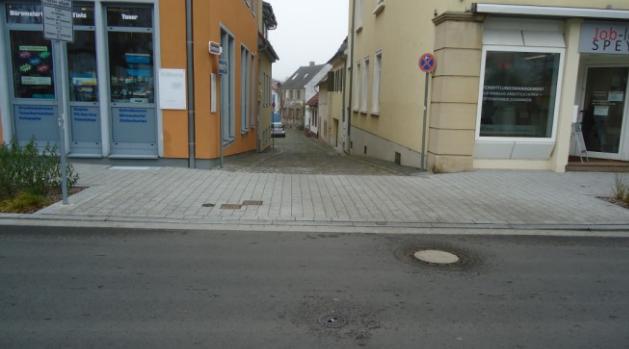
<b>Querung</b>	<b>Bilder</b>	<b>Bemerkung/Bewertung</b>
Armbrustgasse/ Steinmetzergasse

<ul style="list-style-type: none"> <li>+ Rollstuhlgeeignet, durchgängiger Gehweg</li> <li>+ Querung barrierefrei erreichbar</li> <li>+ durchgehende innere Leitlinie (Hauswand-Belagwechsel-Hauswand)</li> <li>- keine ertastbare äußere Leitlinie (Bordsteinkante &gt; 3cm)</li> </ul>
Armbrustgasse/ Pfaugasse/Große Greifengasse

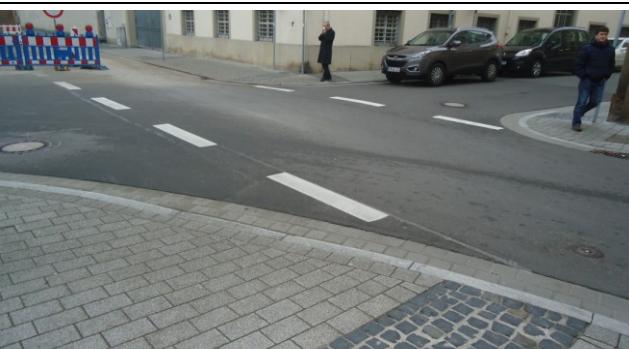
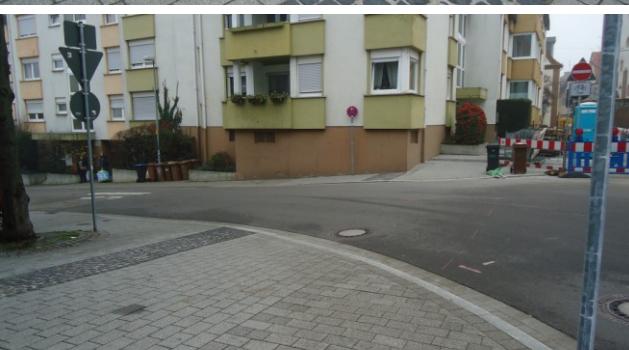
<p><i>Wichtige Querung: Hauptroute 2, Nähe Finanzamt/Sozialamt</i></p> <ul style="list-style-type: none"> <li>+ Rollstuhlgeeignet, da Nullabsenkung</li> <li>+ erhöhtes Bord (min. 3cm) für sehbehinderte Personen</li> <li>+ ausreichend Platz im Querungsbereich</li> <li>+ Querung barrierefrei erreichbar</li> <li>+/- Leitstreifen vorhanden/ keine Richtungs- und Sperrfelder             <ul style="list-style-type: none"> <li>- Leitsystem aus Naturstein für ortsfremde Blinde nicht erfassbar</li> <li>- starke Querneigung (&gt;2,5 %) der Gehwege im Querungsbereich</li> </ul> </li> </ul> <p><b>→ Handlungsbedarf: Umbau der Gehwegabschnitte mit zu starker Querneigung (&gt;2,5 %)</b></p>

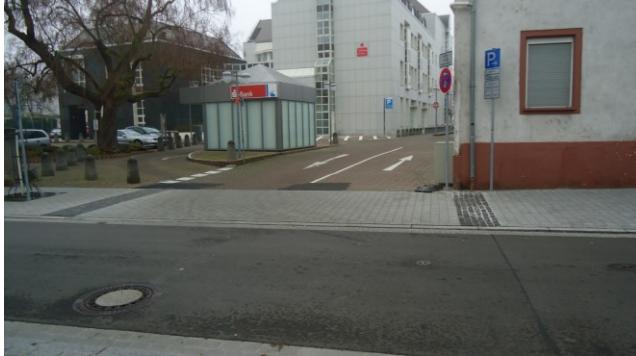
<b>Querung</b>	<b>Bilder</b>	<b>Bemerkung/Bewertung</b>
Armbrustgasse/ Augustinergasse

<p>Wichtige Querung: Hauptroute 2</p> <ul style="list-style-type: none"> <li>+ Rollstuhlgeeignet, durchgängiger Gehweg</li> <li>+ Querung barrierefrei erreichbar</li> <li>- keine ertastbare innere Leitlinie (Hauswand- ertastbarer Belagwechsel-Hauswand)</li> <li>- keine ertastbare äußere Leitlinie (Bordsteinkante &gt; 3cm)</li> </ul> <p><b>→ Handlungsbedarf:</b> <i>Leitstreifen für Sehbehinderte als Fortsetzung der inneren Leitlinie</i></p>
Armbrustgasse/ Hagedorngasse

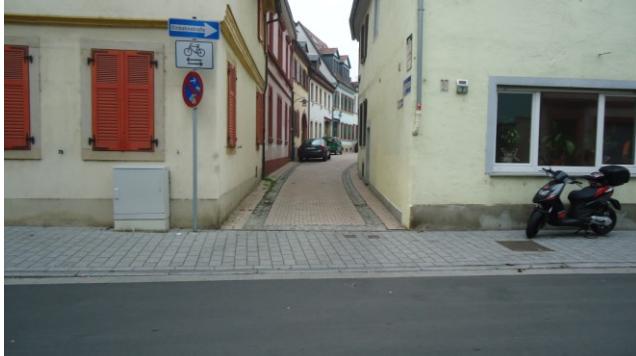
<ul style="list-style-type: none"> <li>+ Rollstuhlgeeignet, durchgängiger Gehweg</li> <li>+ Querung barrierefrei erreichbar</li> <li>+ durchgehende innere Leitlinie (Hauswand-Belagwechsel-Hauswand)</li> </ul>
Johannesstraße/ St.-Georgen- Gasse

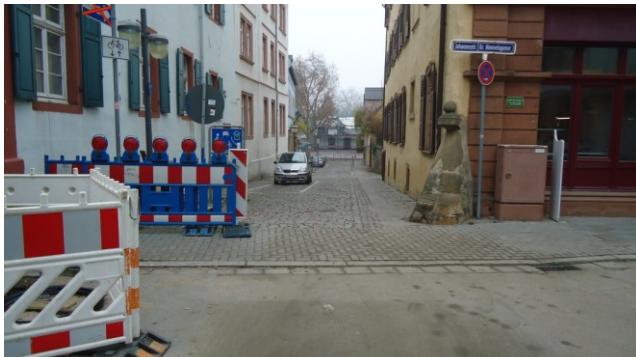
<ul style="list-style-type: none"> <li>+ Rollstuhlgeeignet, durchgängiger Gehweg</li> <li>+ Querung barrierefrei erreichbar</li> <li>- keine ertastbare innere Leitlinie (Hauswand-Belagwechsel-Hauswand)</li> </ul> <p><b>→ Handlungsbedarf:</b> <i>Leitstreifen für Sehbehinderte als Fortsetzung der inneren Leitlinie</i></p>

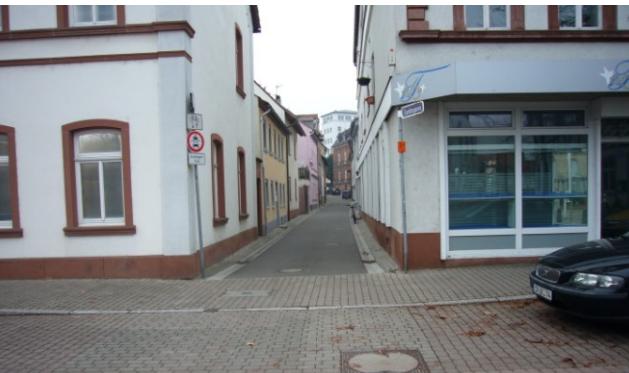
<b>Querung</b>	<b>Bilder</b>	<b>Bemerkung/Bewertung</b>
Wormser Straße/ Eurichsgasse

+ Rollstuhlgeeignet, durchgängiger Gehweg + Querung barrierefrei erreichbar + durchgehende innere Leitlinie (Hauswand-Belagwechsel-Hauswand) - keine ertastbare äußere Leitlinie (Bordsteinkante > 3cm)
Wormser Straße/ Gutenbergstraße

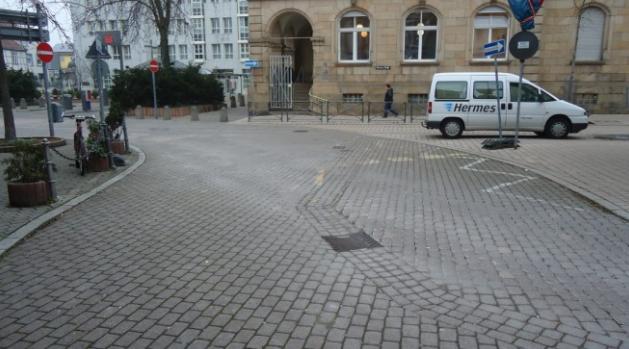
+ Rollstuhlgeeignet, da Nullabsenkung + Querung barrierefrei erreichbar - keine Orientierung für sehbehinderte Personen - keine erfassbare Querungsstelle  <i>→ Handlungsbedarf: differenziertes Bord herstellen, Leitsystem für Sehbehinderte</i>
Wormser Straße/ Hagedornsgasse

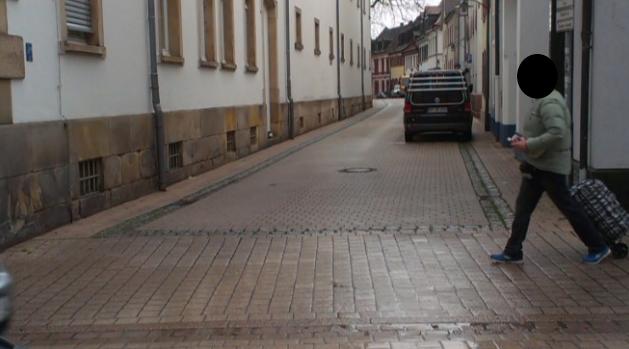
+ Rollstuhlgeeignet, durchgängiger Gehweg + Querung barrierefrei erreichbar + durchgehende innere Leitlinie (Hauswand-ertastbarer Belagwechsel-Hauswand) - keine ertastbare äußere Leitlinie (Bordsteinkante > 3cm)

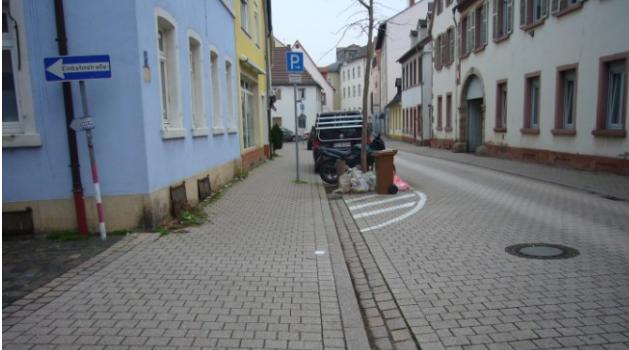
<b>Querung</b>	<b>Bilder</b>	<b>Bemerkung/Bewertung</b>
Große Greifengasse/ Schwabsgasse

<ul style="list-style-type: none"> <li>+ Rollstuhlgeeignet, durchgängiger Gehweg</li> <li>+ Querung barrierefrei erreichbar</li> <li>+ durchgehende innere Leitlinie (Hauswand-Belagwechsel-Hauswand)</li> <li>- keine ertastbare äußere Leitlinie (Bordsteinkante &gt; 3cm)</li> </ul>
St.-Guido-Straße/ Rützhaubstraße

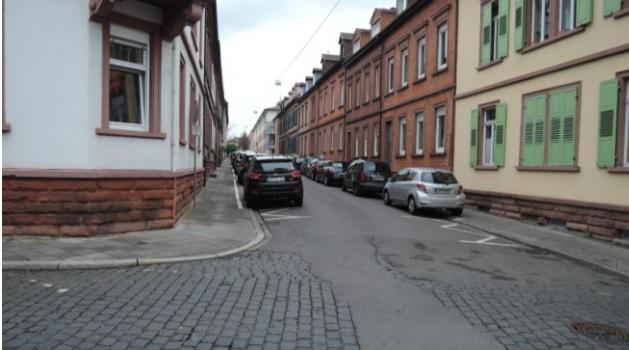
<p><i>Wichtige Querung: Querverbindung</i></p> <ul style="list-style-type: none"> <li>+ Rollstuhlgeeignet, da Nullabsenkung</li> <li>+ Querung barrierefrei erreichbar</li> <li>+/- begrenzte Platzverhältnisse im Querbereich</li> <li>- keine Bodenindikatoren</li> <li>- Fahrbahnbelag für Rollstuhl ungeeignet</li> </ul> <p><i>→ Handlungsbedarf: Oberflächenerneuerung, gemeinsames Bord, Leitsystem für Sehbehinderte</i></p>
