Haltestelle	Bilder	Bemerkung/ Bewertung
ZOB

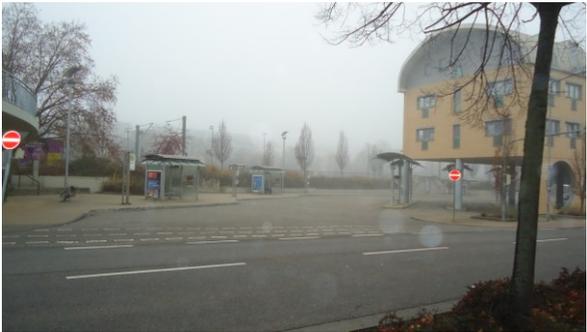
<p>Wichtige Haltestelle: zentraler Umsteigepunkt, Nähe Bahnhof</p> <ul style="list-style-type: none"> + ausreichend Platz im Wartestellenbereich + Haltestelle barrierefrei erreichbar + erhöhtes Bord + Buswartehaus/Sitzmöglichkeit - keine Bodenindikation - keine Akustische Information <p><i>→ Handlungsbedarf: Leitsystem für Sehbehinderte, akustische Informationen für Sehbehinderte</i></p>
Bahnhofsvorplatz

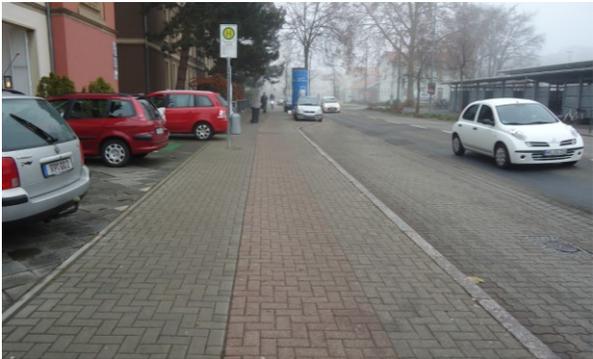
<p>Wichtige Haltestelle: Nähe Bahnhof</p> <ul style="list-style-type: none"> + ausreichend Platz im Wartestellenbereich + Haltestelle barrierefrei erreichbar - kein erhöhtes Bord - keine Bodenindikation - Haltestellenschild auf der Ostseite innerhalb der Bewegungsfläche - kein Buswartehaus/Sitzmöglichkeit <p><i>→ Handlungsbedarf: Erhöhtes Bord / erhöhter Wartebereich, Leitsystem für Sehbehinderte, Versetzen des Haltestellenschildes aus der Bewegungsfläche</i></p>

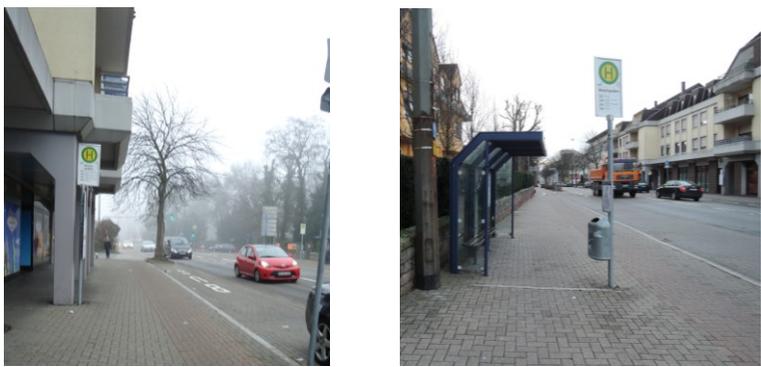
Haltestelle	Bilder	Bemerkung/ Bewertung
Hirschgraben

<p data-bbox="421 603 560 635">Westseite</p> <p data-bbox="824 603 936 635">Ostseite</p>	<p data-bbox="1344 231 1836 295"><i>Wichtige Haltestelle: Nähe Alten- und Pflegeeinrichtung</i></p> <ul data-bbox="1344 327 2004 566" style="list-style-type: none"> + ausreichend Platz im Wartestellenbereich + Haltestelle barrierefrei erreichbar - kein erhöhtes Bord - keine Bodenindikation - Haltestellenschild auf der Ostseite innerhalb der Bewegungsfläche - keine Sitzmöglichkeit auf der Westseite <p data-bbox="1344 598 2004 726"><i>→ Handlungsbedarf: Erhöhtes Bord / erhöhter Wartebereich, Leitsystem für Sehbehinderte, Versetzen des Haltestellenschildes aus der Bewegungsfläche, Sitzmöglichkeit auf der Westseite ergänzen</i></p>
Obere Langgasse

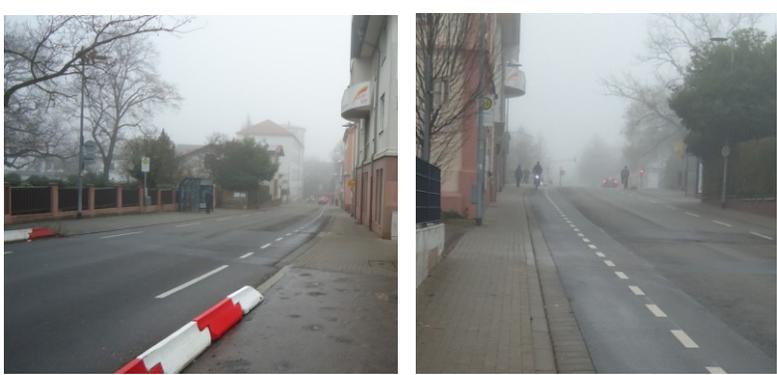
<p data-bbox="421 1189 560 1220">Nordseite</p> <p data-bbox="851 1189 974 1220">Südseite</p>	<p data-bbox="1344 790 1836 853"><i>Wichtige Haltestelle: Nähe Alten- und Pflegeeinrichtung</i></p> <ul data-bbox="1344 885 1937 1189" style="list-style-type: none"> + Nordseite: ausreichend Platz im Wartestellenbereich + Nordseite: Buswartehaus/ Sitzmöglichkeit - Südseite: kein Platz im Wartestellenbereich - Südseite: keine Sitzmöglichkeit - Haltestellen nicht barrierefrei erreichbar (zu schmaler Gehweg) - kein erhöhtes Bord - keine Bodenindikation <p data-bbox="1344 1220 1892 1284"><i>→ Handlungsbedarf: Erhöhtes Bord / erhöhter Wartebereich, Leitsystem für Sehbehinderte</i></p>

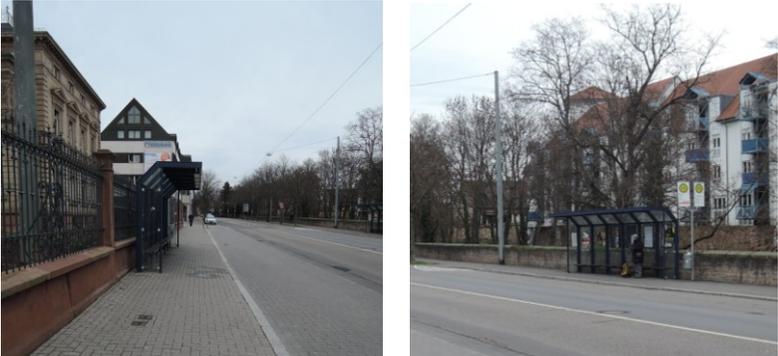
Haltestelle	Bilder	Bemerkung/ Bewertung
Postgraben

<p data-bbox="427 603 560 635">Westseite</p> <p data-bbox="846 603 963 635">Ostseite</p>	<ul style="list-style-type: none"> + ausreichend Platz im Wartestellenbereich + Haltestelle barrierefrei erreichbar + Buswartehaus/Sitzmöglichkeit - kein erhöhtes Bord - keine Bodenindikation <p data-bbox="1352 469 1899 528"><i>→ Handlungsbedarf: Erhöhtes Bord / erhöhter Wartebereich, Leitsystem für Sehbehinderte</i></p>
Postplatz

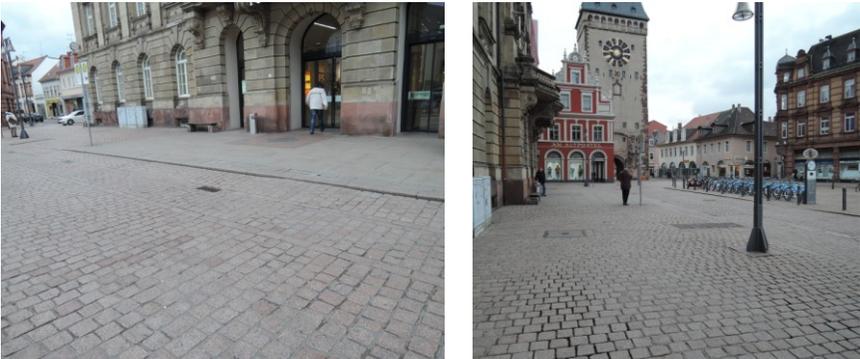
<p data-bbox="1352 810 1980 869"><i>Wichtige Haltestelle: Lage in der Fußgängerzone/Nähe zu Einkaufsmöglichkeiten</i></p> <ul style="list-style-type: none"> + ausreichend Platz im Wartestellenbereich + Haltestelle barrierefrei erreichbar + Sitzmöglichkeit - kein erhöhtes Bord - keine Bodenindikation <p data-bbox="1352 1114 1899 1173"><i>→ Handlungsbedarf: Erhöhtes Bord / erhöhter Wartebereich, Leitsystem für Sehbehinderte</i></p>

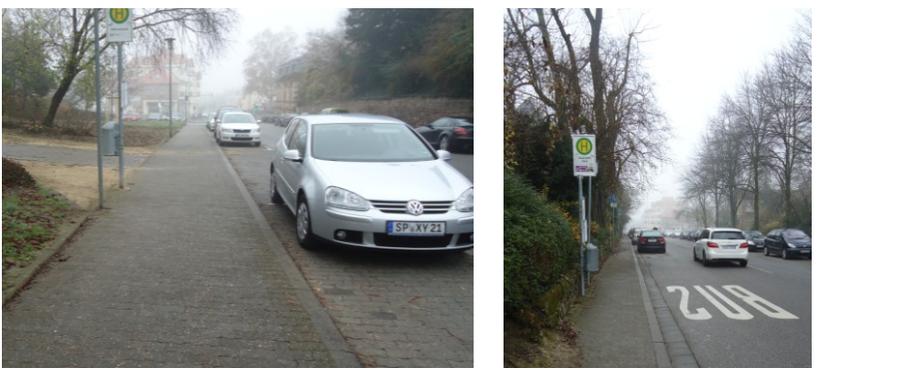
Haltestelle	Bilder	Bemerkung/ Bewertung
Adenauer Park

<p data-bbox="421 603 555 635">Nordseite</p> <p data-bbox="927 603 1043 635">Südseite</p>	<ul style="list-style-type: none"> + Nordseite: ausreichend Platz im Wartestellenbereich + Nordseite: Haltestelle barrierefrei erreichbar - Südseite: ausreichend Platz im Wartestellenbereich + Südseite: Haltestelle nicht barrierefrei erreichbar (zu schmaler Gehweg / Belag stark beschädigt) - kein erhöhtes Bord - keine Bodenindikation - kein Buswartehaus/ Sitzmöglichkeit - parkende PKW verhindern den Einstieg in den Bus vom Gehweg aus <p data-bbox="1344 703 2042 826"><i>→ Handlungsbedarf: Erhöhtes Bord / erhöhter Wartebereich, Leitsystem für Sehbehinderte, Barrierefreie Erreichbarkeit der Haltestelle auf der Südseite bei Umbau Hirschgraben</i></p>
St.-Guido-Stifts-Platz

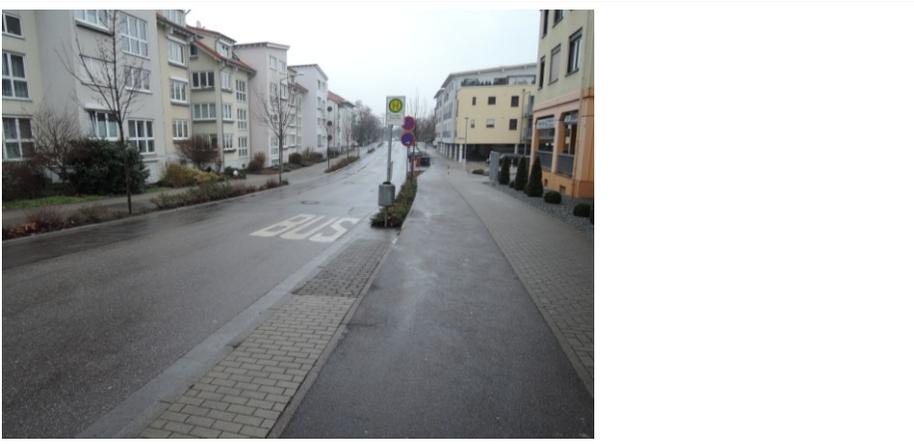
<p data-bbox="1344 895 1883 927"><i>Wichtige Haltestelle: Nähe Schulzentrum</i></p> <ul style="list-style-type: none"> + ausreichend Platz im Wartestellenbereich + Haltestelle barrierefrei erreichbar - kein erhöhtes Bord - keine Bodenindikation - kein Buswartehaus/Sitzmöglichkeit <p data-bbox="1344 1166 1899 1225"><i>→ Handlungsbedarf: Erhöhtes Bord / erhöhter Wartebereich, Leitsystem für Sehbehinderte</i></p>
