Grundwassersituation Speyer-Süd und Binnenentwässerung Situation und Maßnahmenvorschläge

Gegebenheiten im Bereich Graben B unterhalb der Einmündung Dohlgraben

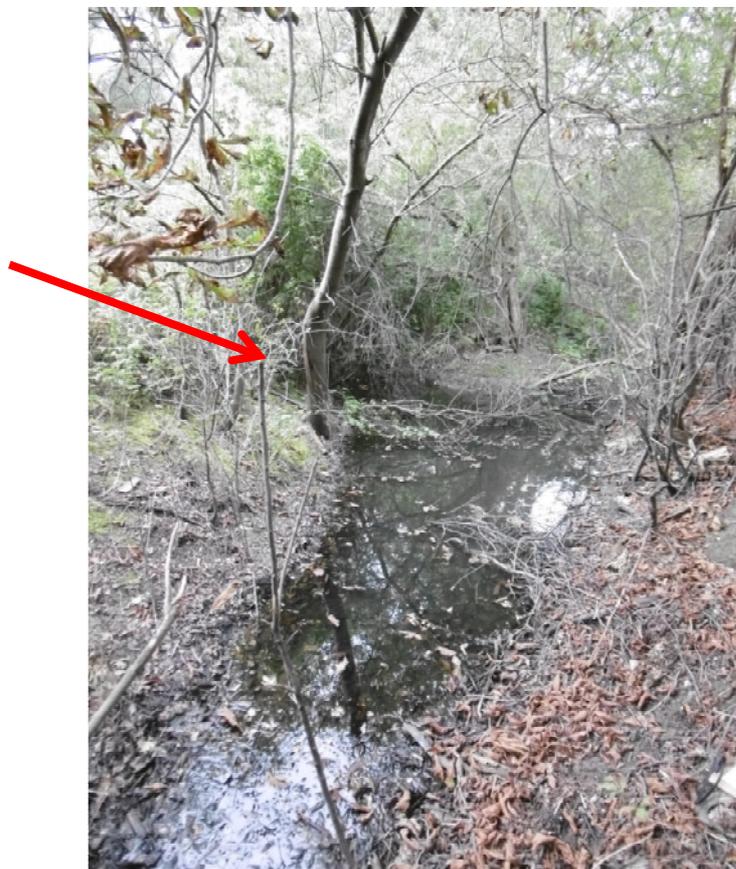
Einmündungsstelle des Dohlgrabens (von links) in den Graben B, Foto 04.09.2014: BCE GmbH

Einmessung Hilfspegel am Absperrschieber (OK Beton) im Graben B (04.09.2014)

Höhe Hilfspegel (HP) wurde mittels gps zu 95,62 mNN ermittelt

Wasserstand im Graben B am 04.09.2014: $95,62 - 1,31 = 94,31$ mNN

Feste Betonsohle im Graben B: $95,62 - 1,67 = 93,95$ mNN

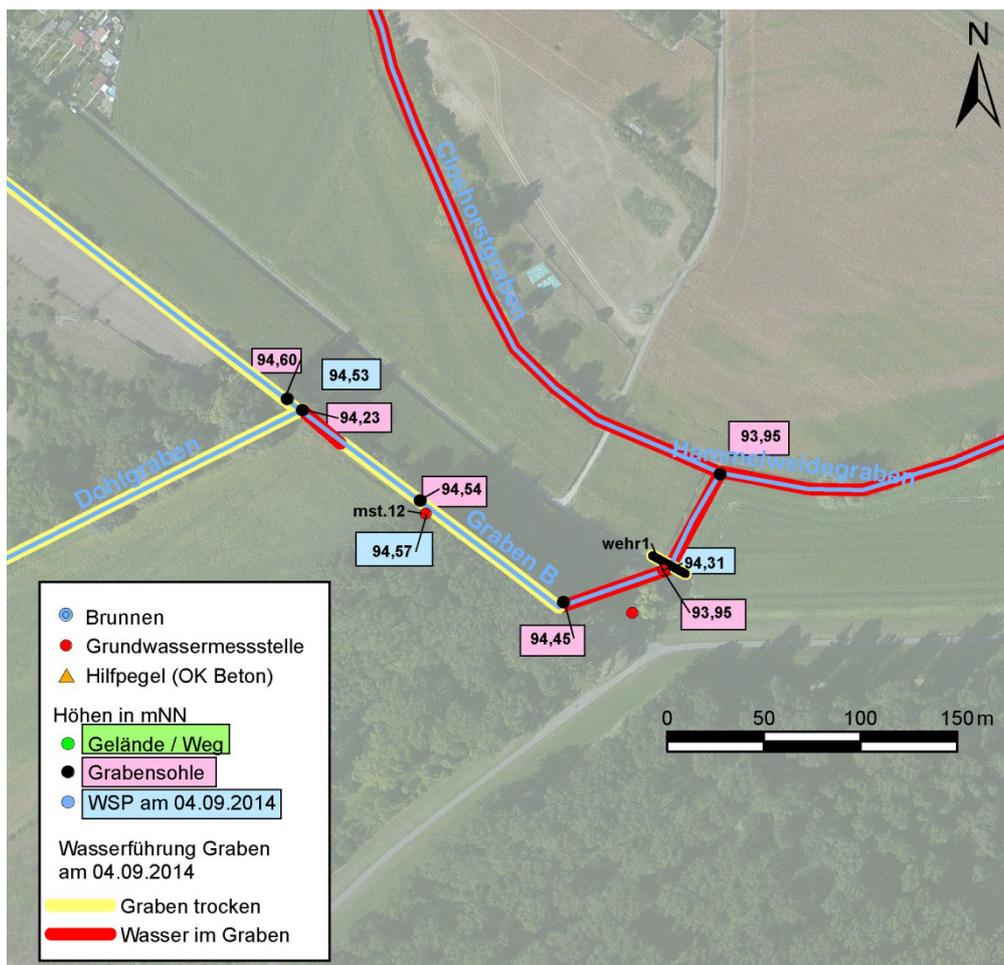
Detailkarte Graben B im Bereich unterhalb der Einmündung Dohlgraben

In der folgenden Detailkarte sind ausgewählte Höhen sowie weitere Informationen eingetragen. Im Einmündungsbereich des Dohlgrabens ist die Sohle im Graben B deutlich vertieft (etwa auf 94,2 mNN) und es stand am 04.09.2014 Wasser in diesem Bereich. Nach Ober- und Unterstrom weist der Graben dann eine höhere Sohle auf (Größenbereich 94,5/94,6 mNN) und war daher dort am 04.09.2014 ohne Wasserführung. Erst ab dem Grabenknicke bis zum Closhorstgraben/Hammelweidegraben stand wieder Wasser im Graben B (auf 94,31 mNN).
