## **Bericht**

Orientierende Untersuchung  
Flurstück 7233/2  
Windthorststrasse  
67346 Speyer

hsw GmbH 16-037A / B2

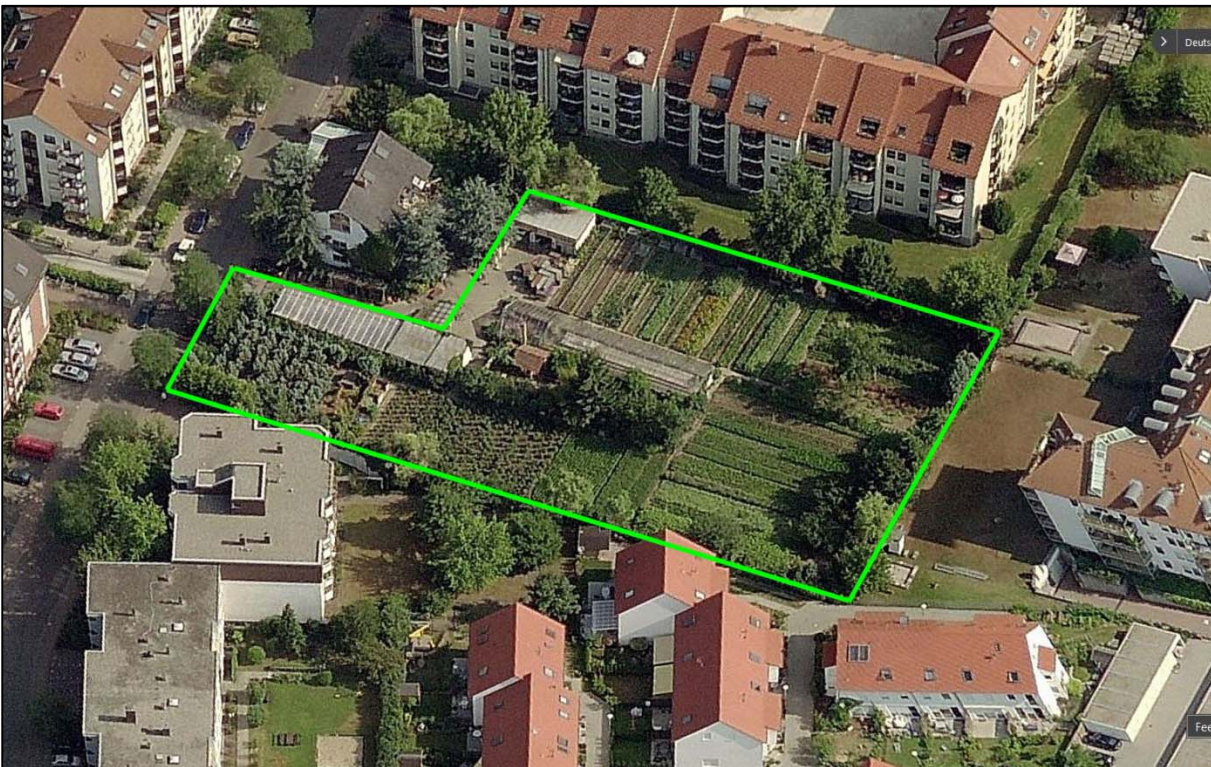
**Abbildung 2: Projektareal, Luftbild (Schrägaufnahme), aktuell**

In Abb. 2 ist die aktuelle Situation dargestellt, auf dem Untersuchungsgelände befinden sich das Gewächshaus, ein kleines Lagergebäude nördlich davon sowie ein offener Schuppen. Die restliche Fläche wird durch Frei- und Anbauflächen belegt.
