Wohnpark Windthorststrasse GmbH
Kapuzinergasse 19
67346 Speyer

Bericht

Historische Recherche
Flurstück 7233/2
Windthorststrasse
67346 Speyer

12. August 2016

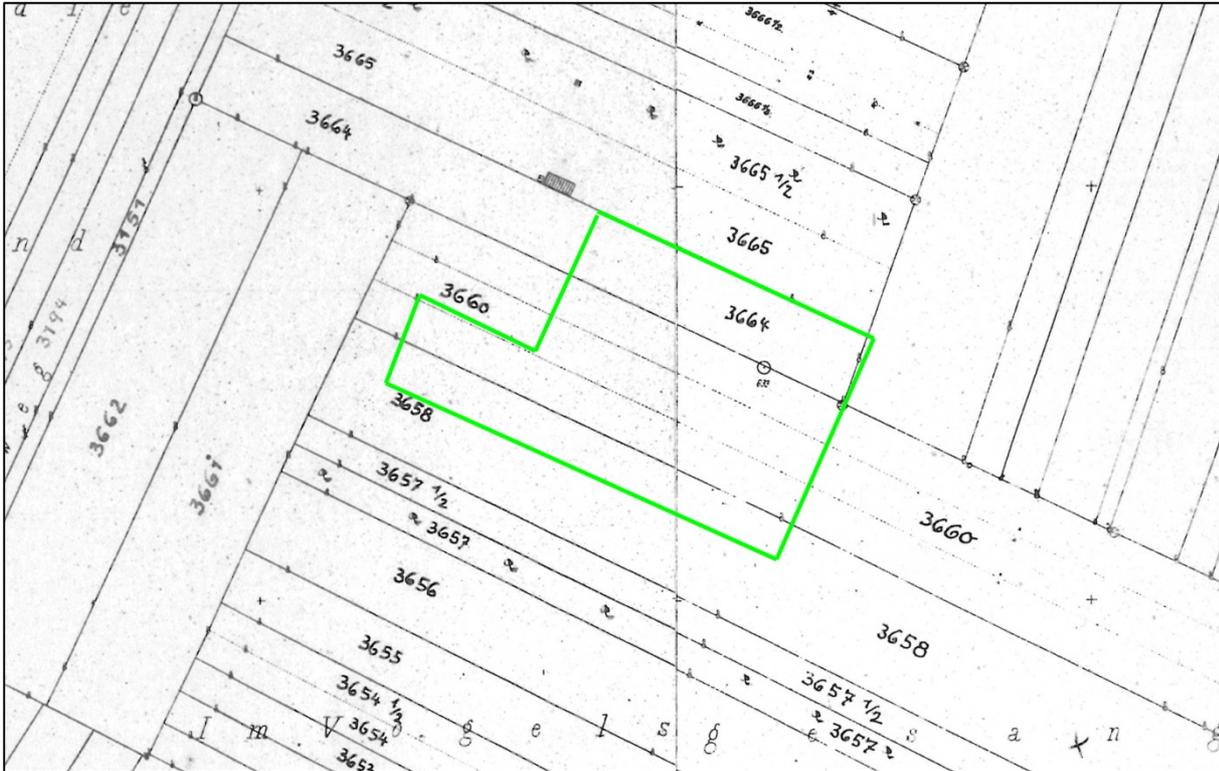
Abbildung 1: Topografische Karte ca. 1948

Auf der topografischen Grundkarte von 1907 ist das Gelände als landwirtschaftliche Fläche eingetragen. Die gleiche Information geht aus einer Karte, die etwa auf 1948 datiert, hervor. Abb. 1

zeigt einen Ausschnitt aus dieser Karte mit grün eingetragenen Umrissen des heutigen Grundstücks. Eine Bebauung ist lediglich auf dem Nachbargelände in Form eines kleinen Gebäudes (vermutlich Schuppen) vorhanden.

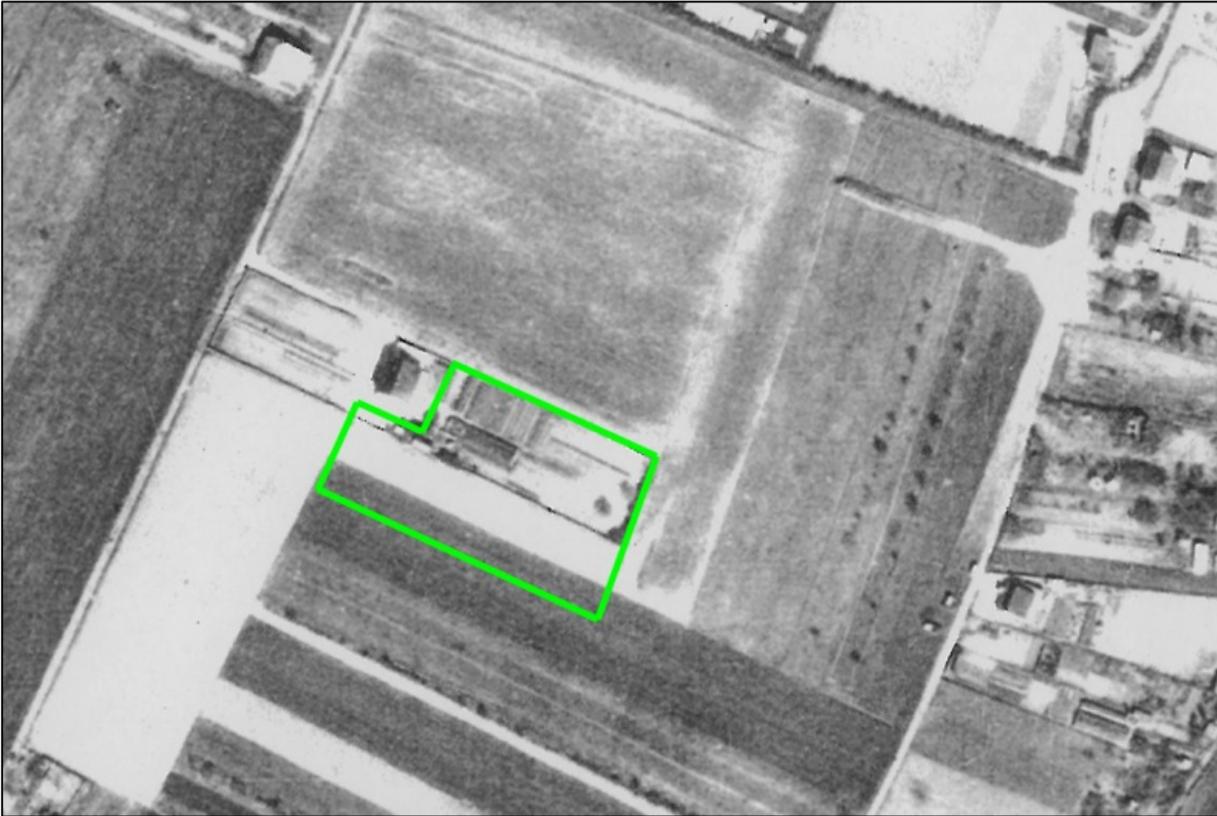
Abbildung 2: Luftbild, 1978

Auf einem Luftbild aus dem Jahr 1978 (Abb. 2) ist die Gärtnerei mit den wesentlichen auch heute noch vorhandenen Gebäuden (Wohnhaus, Gewächshaus) vorhanden. Die Betriebsfläche nimmt etwa die nördliche Hälfte des heutigen Grundstücks ein, reicht nach Westen allerdings bis zum heutigen Weg „Im Palmer“, die Windthorststrasse existierte zu dieser Zeit noch nicht. Die gleiche Fläche ist in der topografischen Karte 1:25000, Ausgabe 1954 schraffiert dargestellt, so dass die Nutzung vermutlich etwa 1950 begann.

Die Fläche wurde anfänglich rein als Anbaufläche genutzt, erst etwa 1976 wurden das Wohnhaus und vermutlich auch die übrigen Gebäude errichtet.

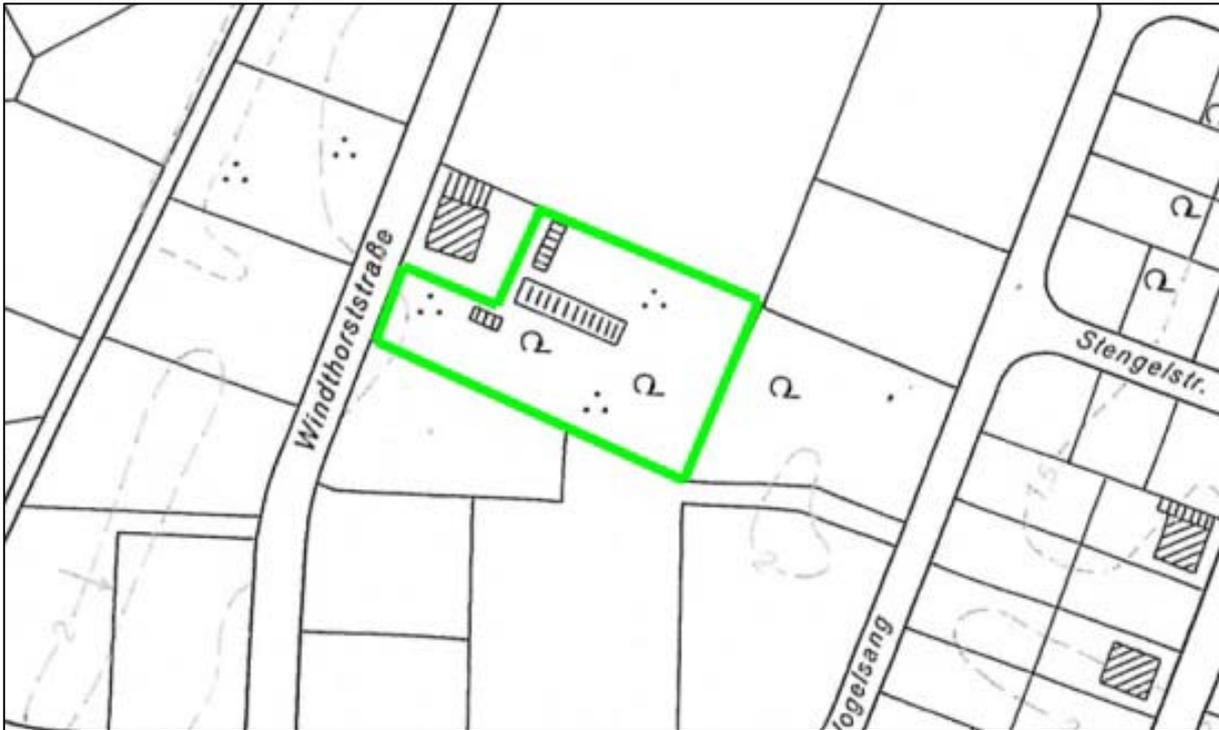
Abbildung 3: Topografische Karte ca. 1980

In der topografischen Karte von 1980 (Abb. 3) ist die Situation nach Bau des heutigen Straßennetzes dargestellt. Die Gärtnereifläche wurde im westlichen Teil durch die Windthorststrasse beschnitten, dafür nach Süden hin bis zu den heutigen Grenzen erweitert.

Die Bebauung besteht aus dem Wohnhaus mit Nebengebäude (Verkaufsraum), dem Gewächshaus sowie dem auch heute nach vorhandenen kleinen Schuppen südwestlich davon.

Nördlich des Gewächshauses befand sich in etwa Nord-Süd-Ausrichtung ein weiteres, sog. Erdgewächshaus (unbeheizt). Dieses wurde später rückgebaut, als an der nördlichen Grundstücksgrenze ein kleines Lagergebäude errichtet wurde. Dieses Gebäude ist im aktuellen Lageplan (Abb. 4) dargestellt.

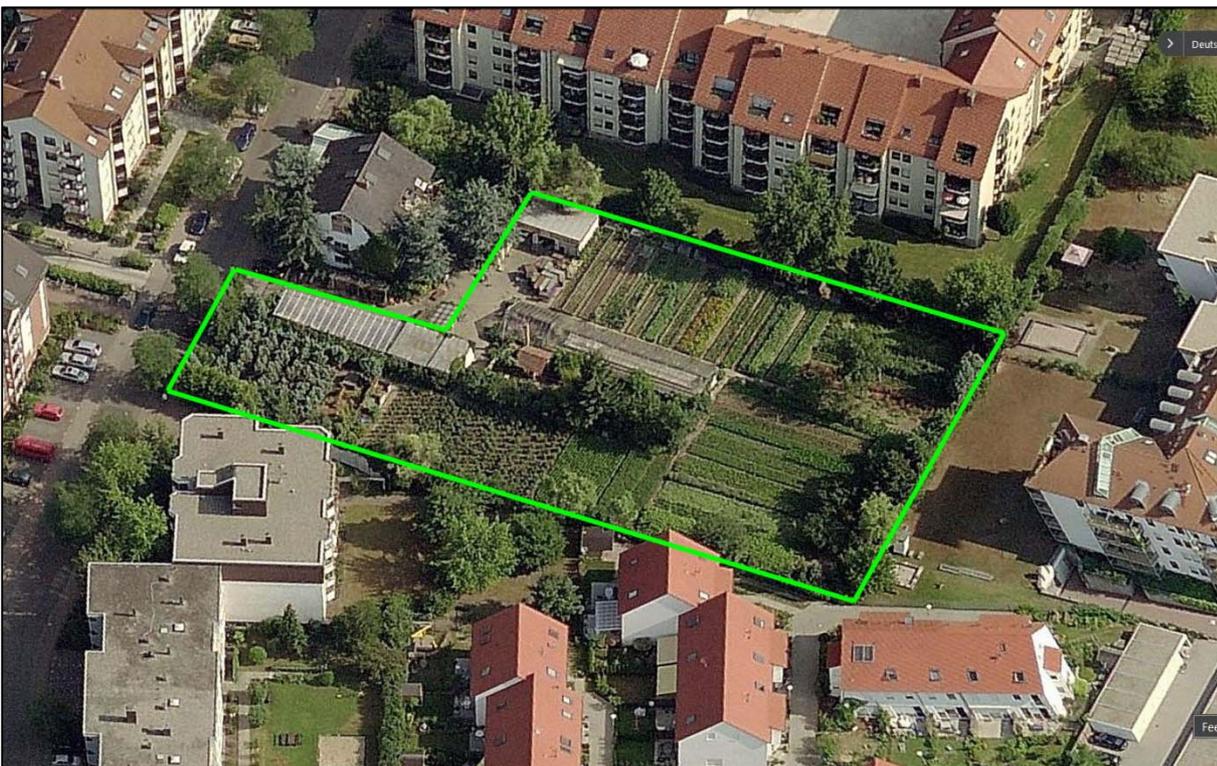
Abbildung 5: Luftbild (Schrägaufnahme), aktuell

Abb. 5 zeigt ein aktuelles Luftbild des Geländes. Der ältere Schuppen wurde durch ein Schleppdach nach Westen hin erweitert, unter dem aktuell Pflanzbehälter, Kisten etc. gelagert werden. Südlich des Gewächshauses ist das kleine Heizhaus erkennbar, das in den Karten nicht dargestellt ist.

Die Beheizung des Gewächshauses (Heizperiode ca. März / April) erfolgte früher über einen Koksöfen und wurde danach auf Heizöl umgestellt. Es ist ein oberirdischer Heizöltank (2000 l) vorhanden, aus dem der Brenner für die Gewächshausheizung versorgt wird.

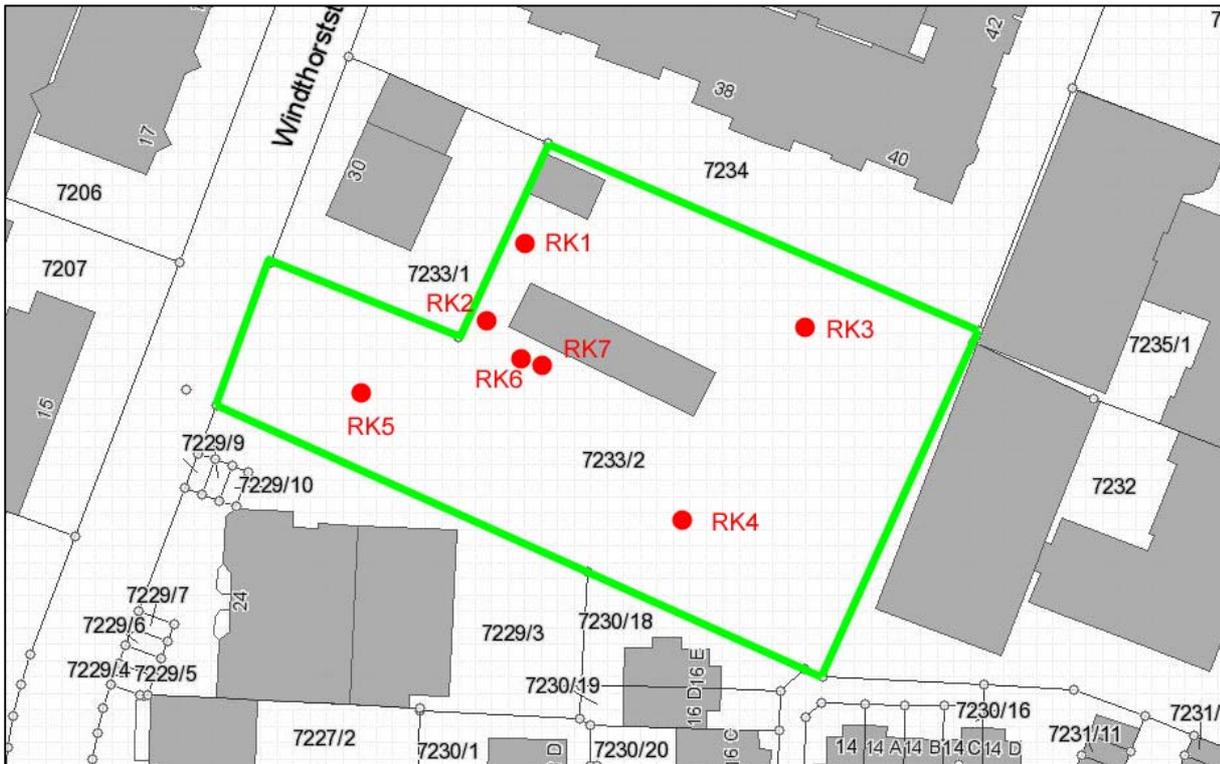
Abbildung 6: Lage der Aufschlußpunkte

Es ist vorgesehen, auf der genannten Fläche zwei Kleinkernbohrungen bis 1 m Tiefe abzuteufen und halbmeterweise Bodenproben zu entnehmen. Die geplante Lage ist in Abb. 6 dargestellt. Jeweils die oberste Probe, bei Auffälligkeiten auch die darunter liegende Probe, wird auf den in Tab. 2 genannten Umfang analysiert. Im Hinblick auf Pflanzenbehandlungsmittel wird ein Screening durchgeführt, bei dem etwa 400 Einzelsubstanzen erfasst werden, weiterhin werden anorganische Leitparameter sowie Schwermetalle analysiert.

Weiterhin können Belastungen auch auf der **Anbaufläche** auftreten, wobei die Relevanz hier entsprechend der Literaturangaben geringer ist. Es ist vorgesehen, drei Kleinkernbohrungen je 1 m

Tiefe auszuführen und hinsichtlich Beprobung und Analyse analog zu den Bohrungen auf der Freifläche zu verfahren.

Im Bereich der Heizanlage sind zwei Kleinkernbohrungen je 3 m Tiefe vorgesehen. Bodenproben werden meterweise bzw. nach Schichtwechseln oder organoleptischen Auffälligkeiten entnommen. Je zwei Proben je Bohrung werden auf PAK, Mineralölkohlenwasserstoffe, BTEX und Schwermetalle analysiert. Die Bohrtiefe berücksichtigt, dass der frühere Koksofen gegenüber der Oberfläche abgesenkt eingebaut wurde.

Bohrpunkt	Tiefe	Verdachtsbereich	Relevante Stoffe	Analysenparameter
RK1, RK2	1 m	Freifläche	Düngemittel, Pflanzenbehandlungsmittel	Ursubstanz: PSM-Screening, Schwermetalle (As, Pb, Cd, Cr, Cu, Hg, Zn) Eluat: Phosphat, Nitrat, Sulfat, Chlorid
RK3, RK4, RK5	1 m	Anbaufläche	Düngemittel, Pflanzenbehandlungsmittel	Ursubstanz: PSM-Screening, Schwermetalle (As, Pb, Cd, Cr, Cu, Hg, Zn) Eluat: Phosphat, Nitrat, Sulfat, Chlorid
RK6, RK7	3 m	Heizanlage (Kokslager, ehem. Ofen, Heizöltank, Brenner)	Koks, Schlacken, Ruß, Heizöl	Ursubstanz: PAK, MKW, BTEX, Schwermetalle (As, Pb, Cd, Cr, Cu, Hg, Zn)
