Binnenentwässerung Speyer-Römerberg

Ausschuss-Sitzung am 17.10.2019

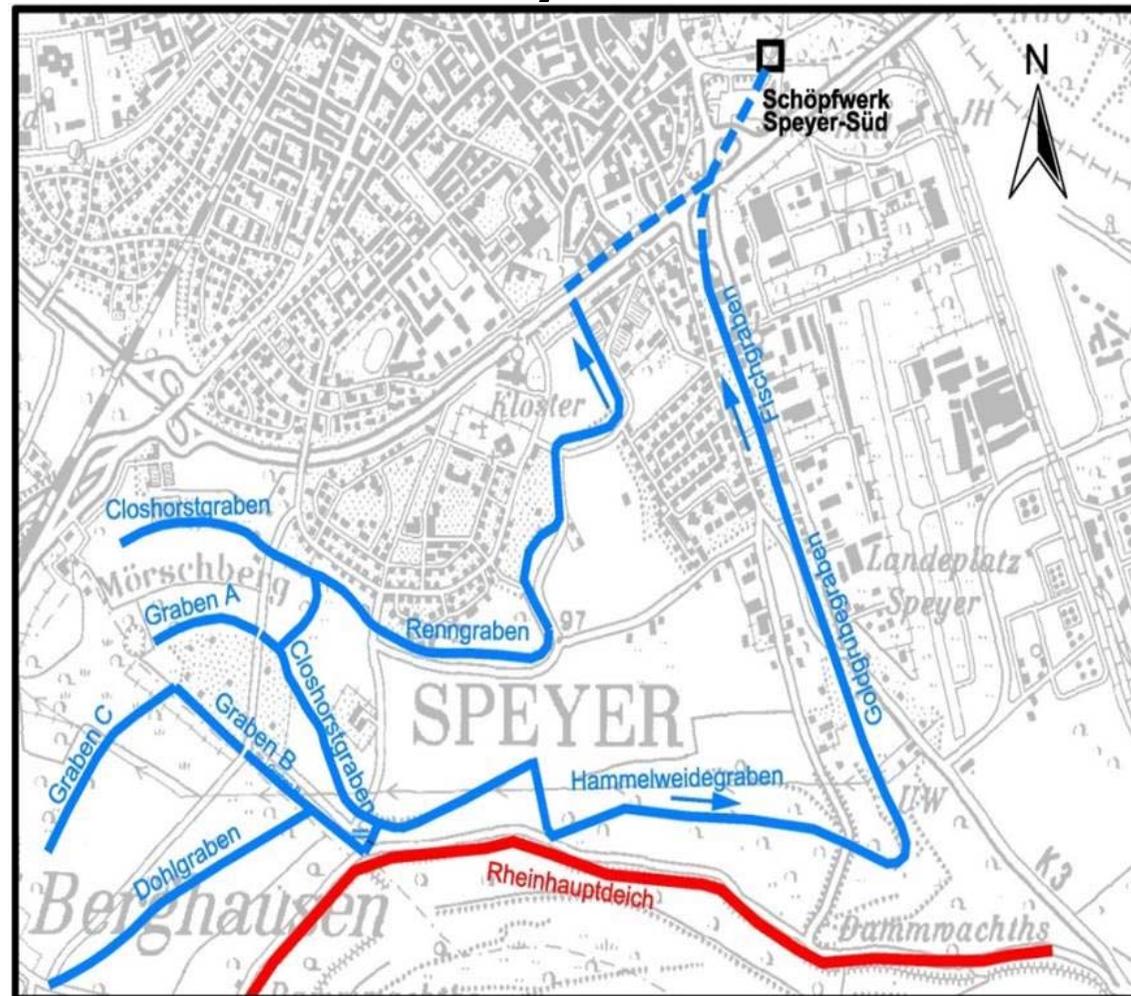
Übersicht Grabensystem

Gräben B und C sowie Dohlgraben (alle auf Berghäuser Gemarkung) sowie Closhorstgraben und Graben (Speyerer Gemarkung) entwässerten früher unmittelbar in den Berghäuser Altrhein.

Seit Rückbau der Berghäuser Schließe erfolgt Anschluss an das Grabensystem von Speyer-Süd

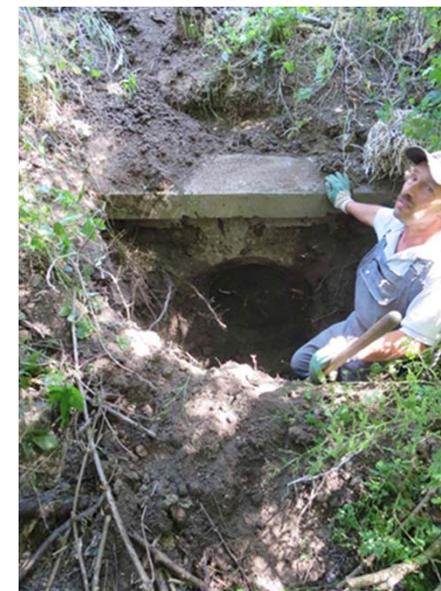
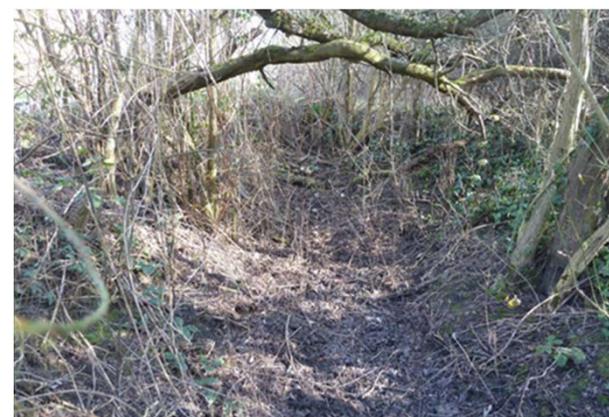
Zustand der Gräben

- Gräben teilweise verfüllt oder zugewachsen
- Durchlässe verlandet
- Grabensohle aufgehöhht
- Verkräutung, Unrat

Über fast ein Jahrhundert führten die Gräben kein oder kaum Wasser. Die Notwendigkeit des Unterhalts wurde nur teilweise gesehen

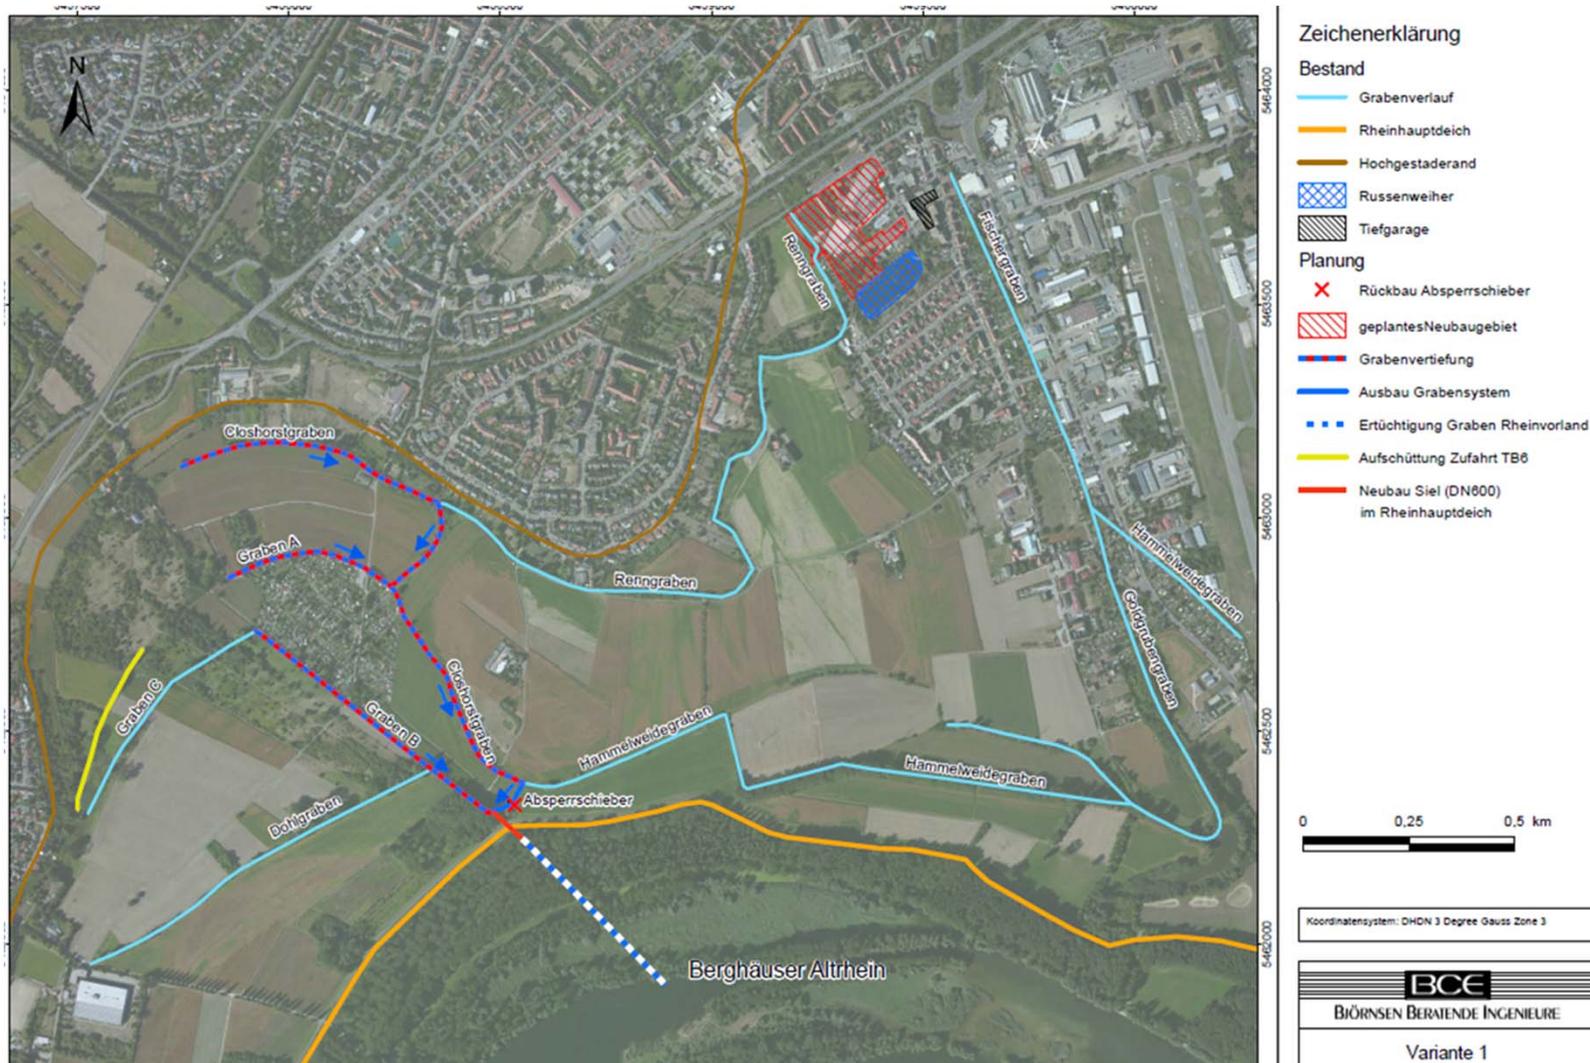
Variante 1 kleinräumiger Grabenausbau mit Wiederherstellung der ehemaligen Berghäuser Schließe

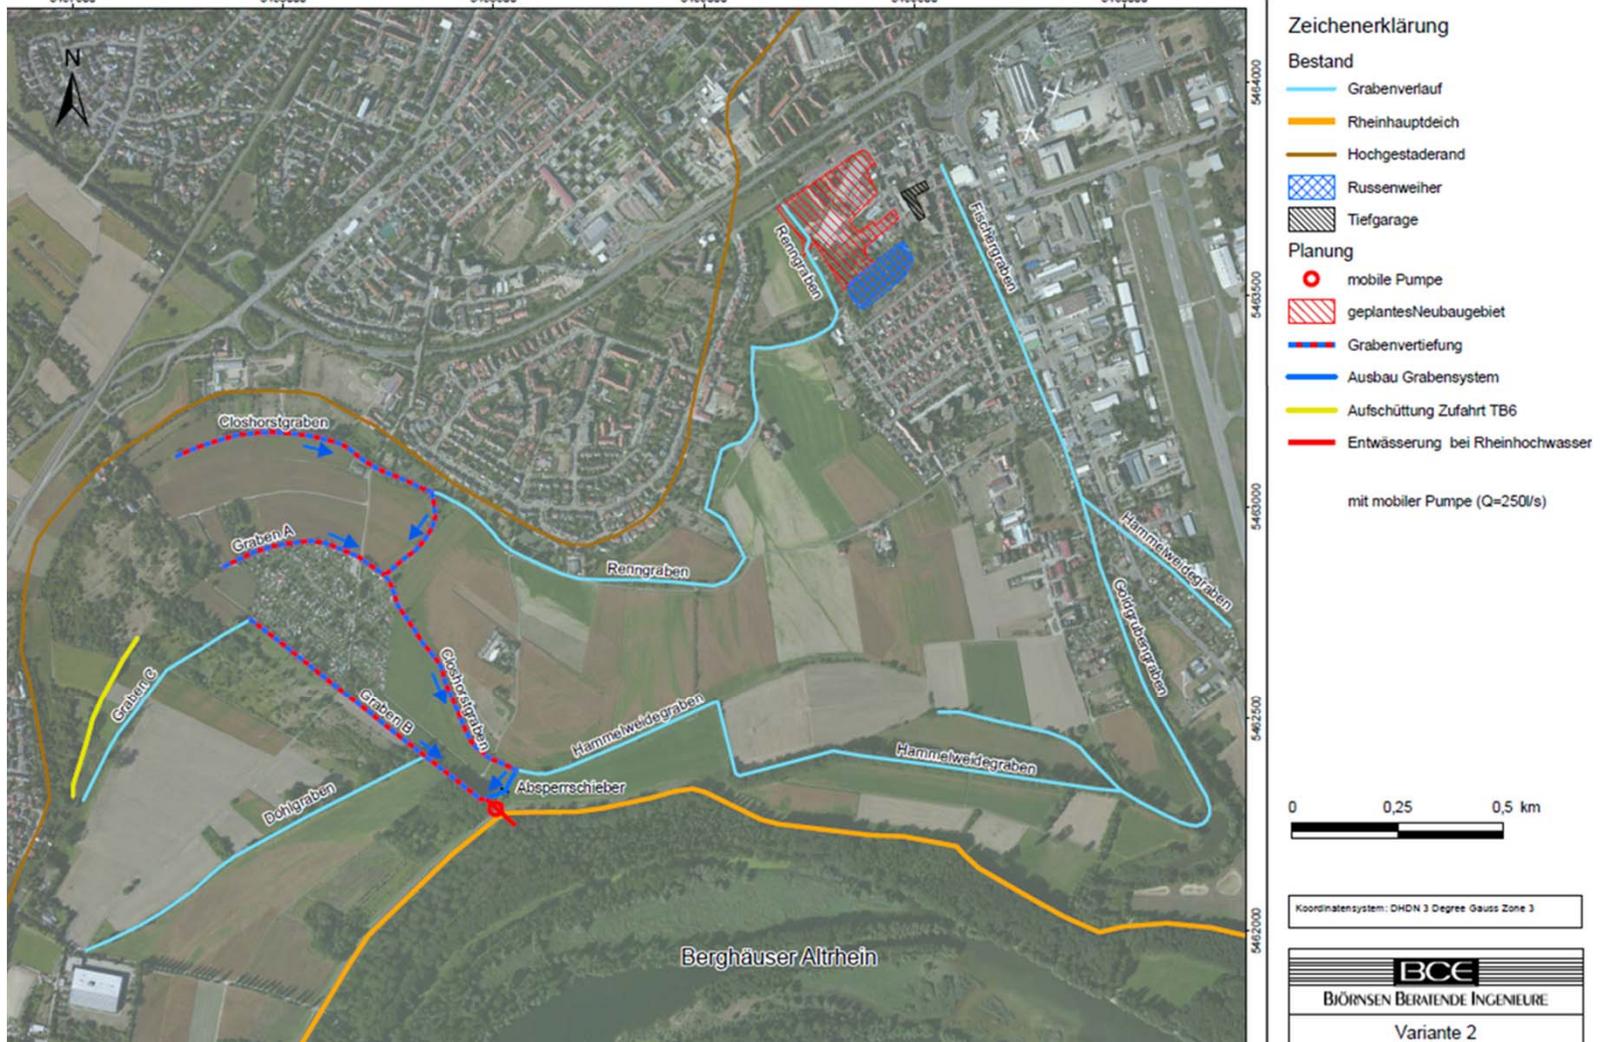
Variante 2 kleinräumiger Grabenausbau mit mobiler Pumpe zur Binnenentwässerung bei Hochwasser

- Berücksichtigung ökologischer Gesichtspunkte und Artenschutz
- Kostenteilungsvereinbarung mit VG Römerberg
- Gemeinsamer Planungsauftrag:
 - Stufe 1: temporäres Gewässer biotopartig mit Sickerschacht, Pumpe nach Möglichkeit mit stationärer Stromversorgung
 - Stufe 2: Ertüchtigung Grabensystem

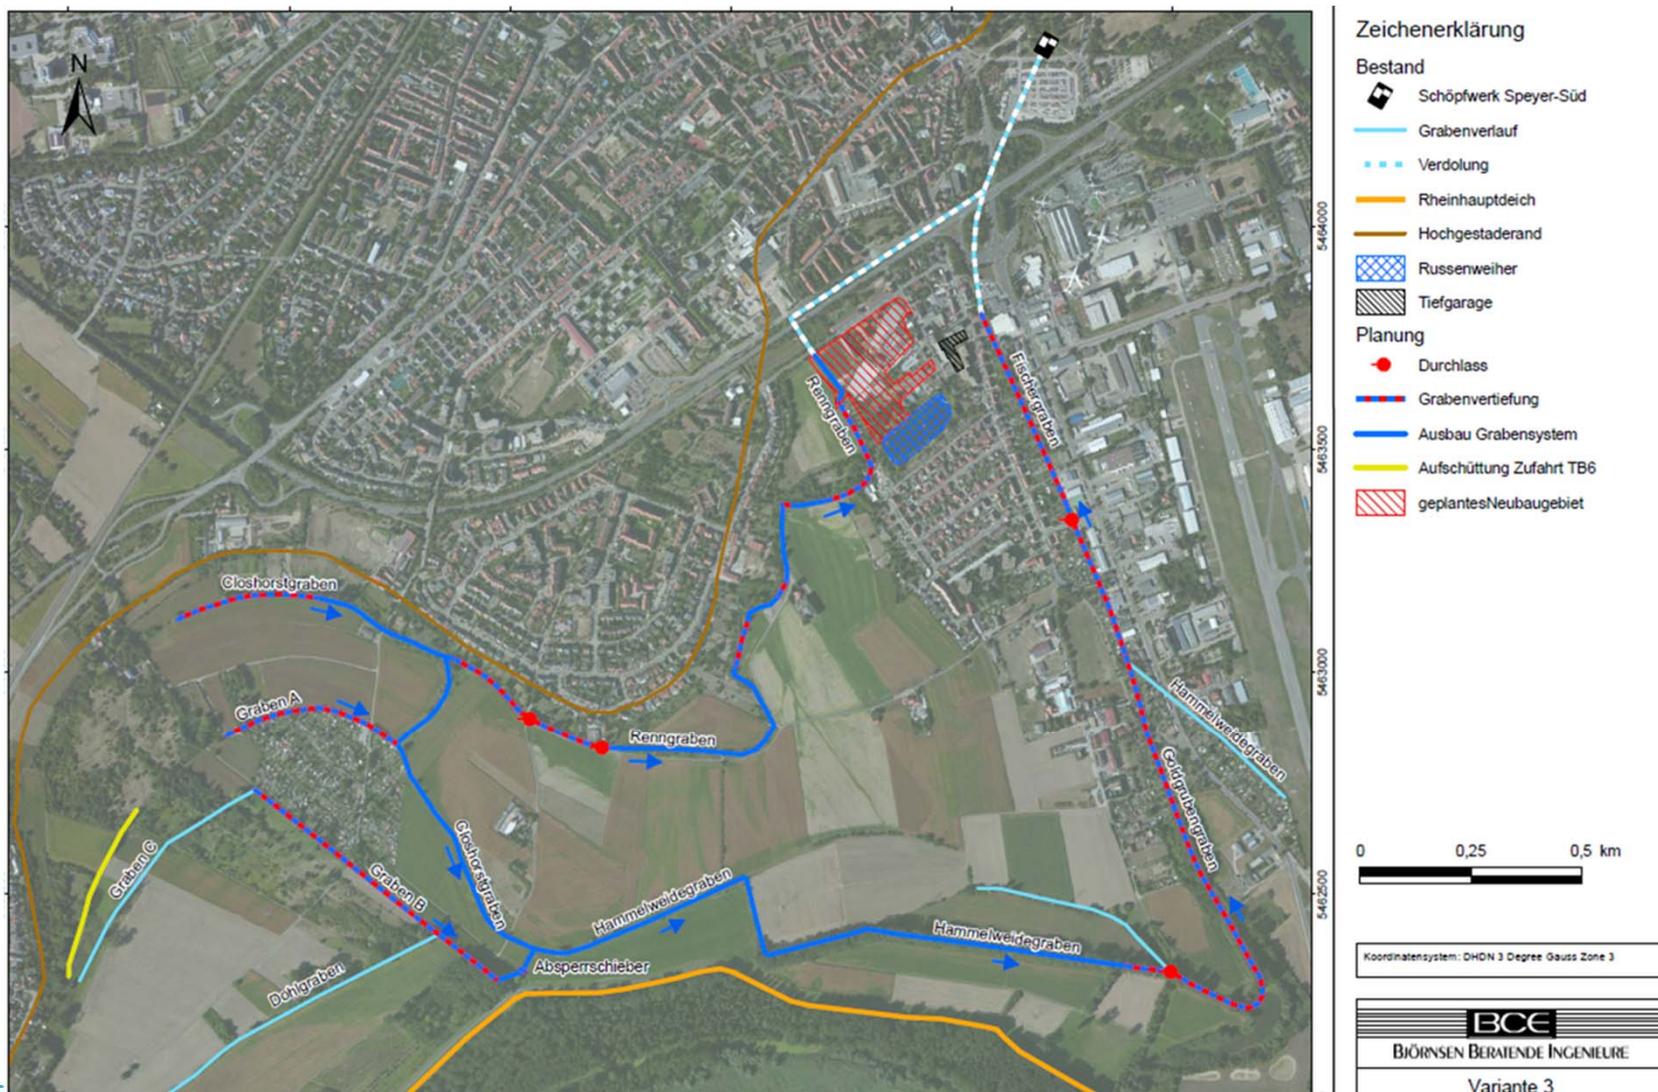
Variante 3 großräumiger Ausbau des Grabensystems mit Anbindung an das Schöpfwerk Speyer-Süd
