# Sicherungsmaßnahmen am Rheinhauptdeich Baumfällungen im Deichschutzstreifen

Rheinhauptdeich Gem. Speyer,  
Deich-Abt. II, Deich-km 10,0 bis 11,5 (bis 16,5)

Ausschuss für Stadtklima, Umwelt und Nachhaltigkeit  
des Stadtrates Speyer, 01.10.2020

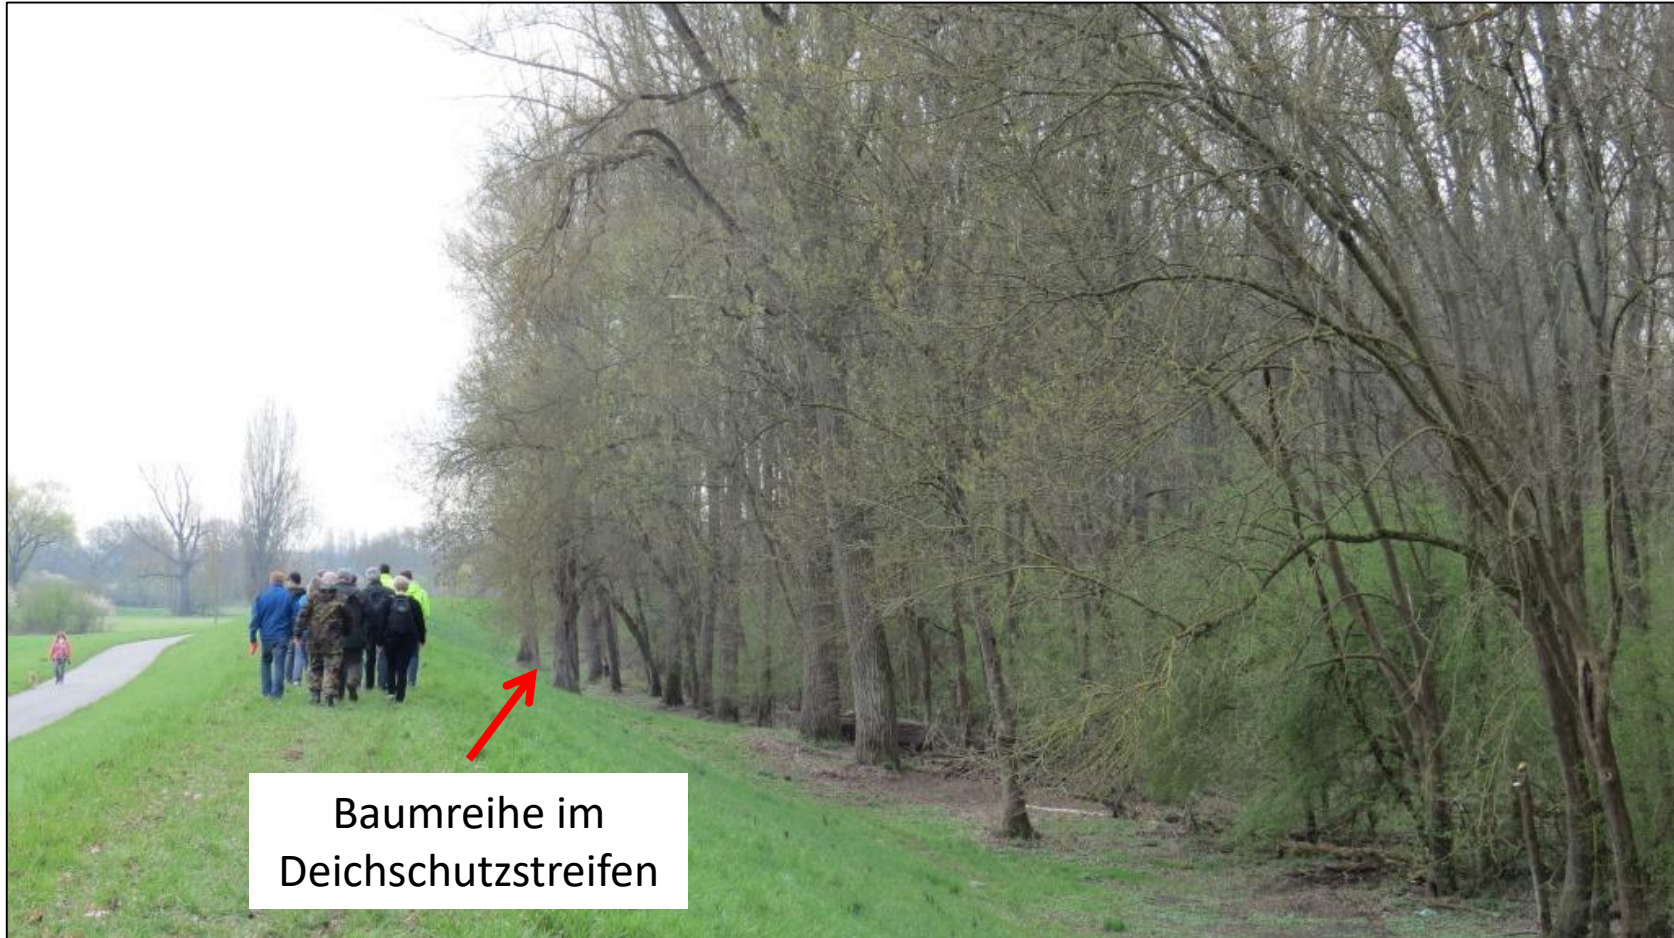
# Deichschau 2018 Hammelweide

Baumreihe im  
Deichschutzstreifen

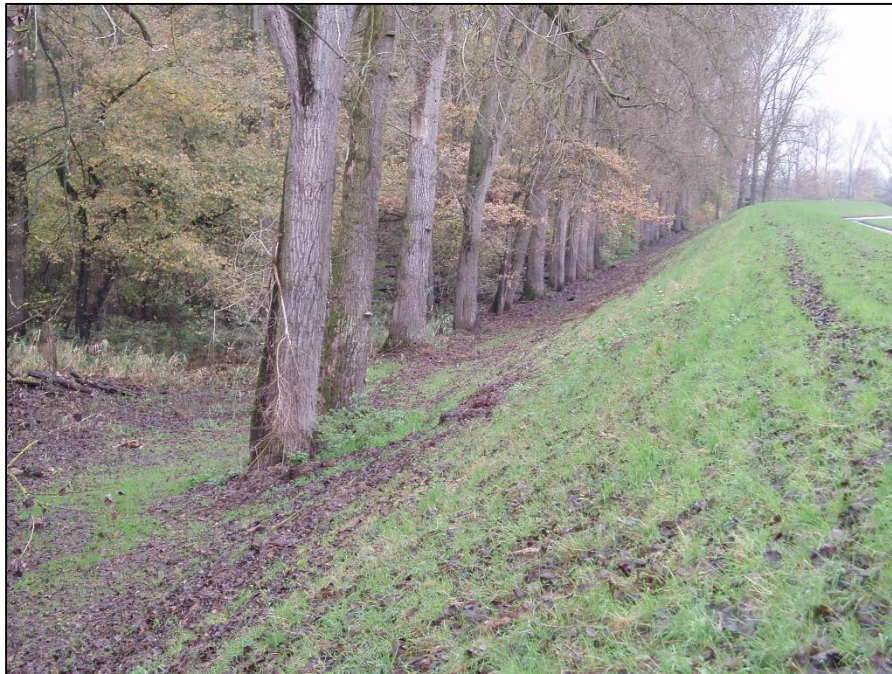
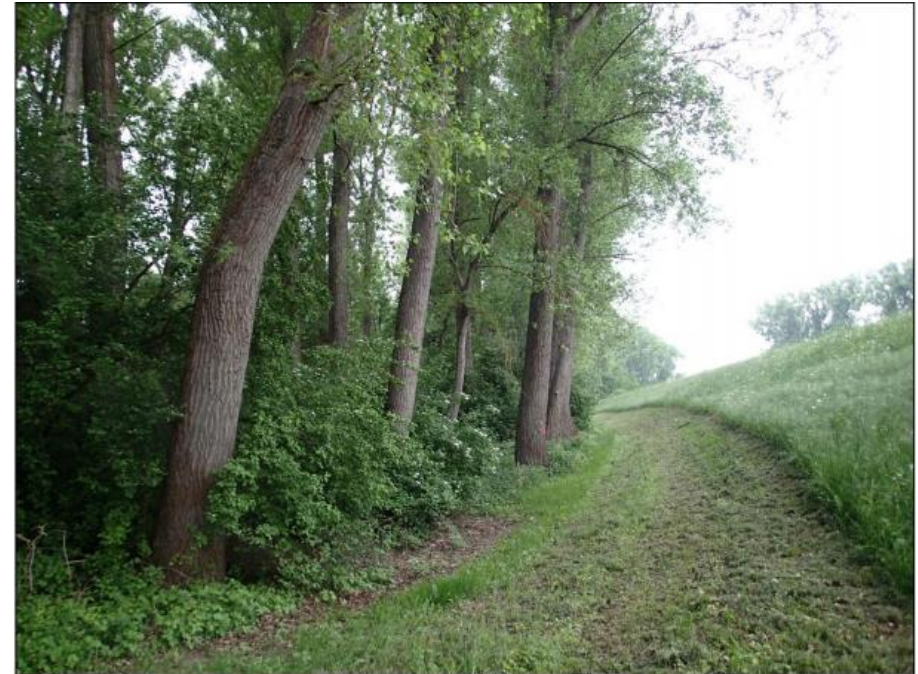
# Rheinhauptdeich an der Hammelweide

bei der Deichschau 2018 und in belaubtem Zustand

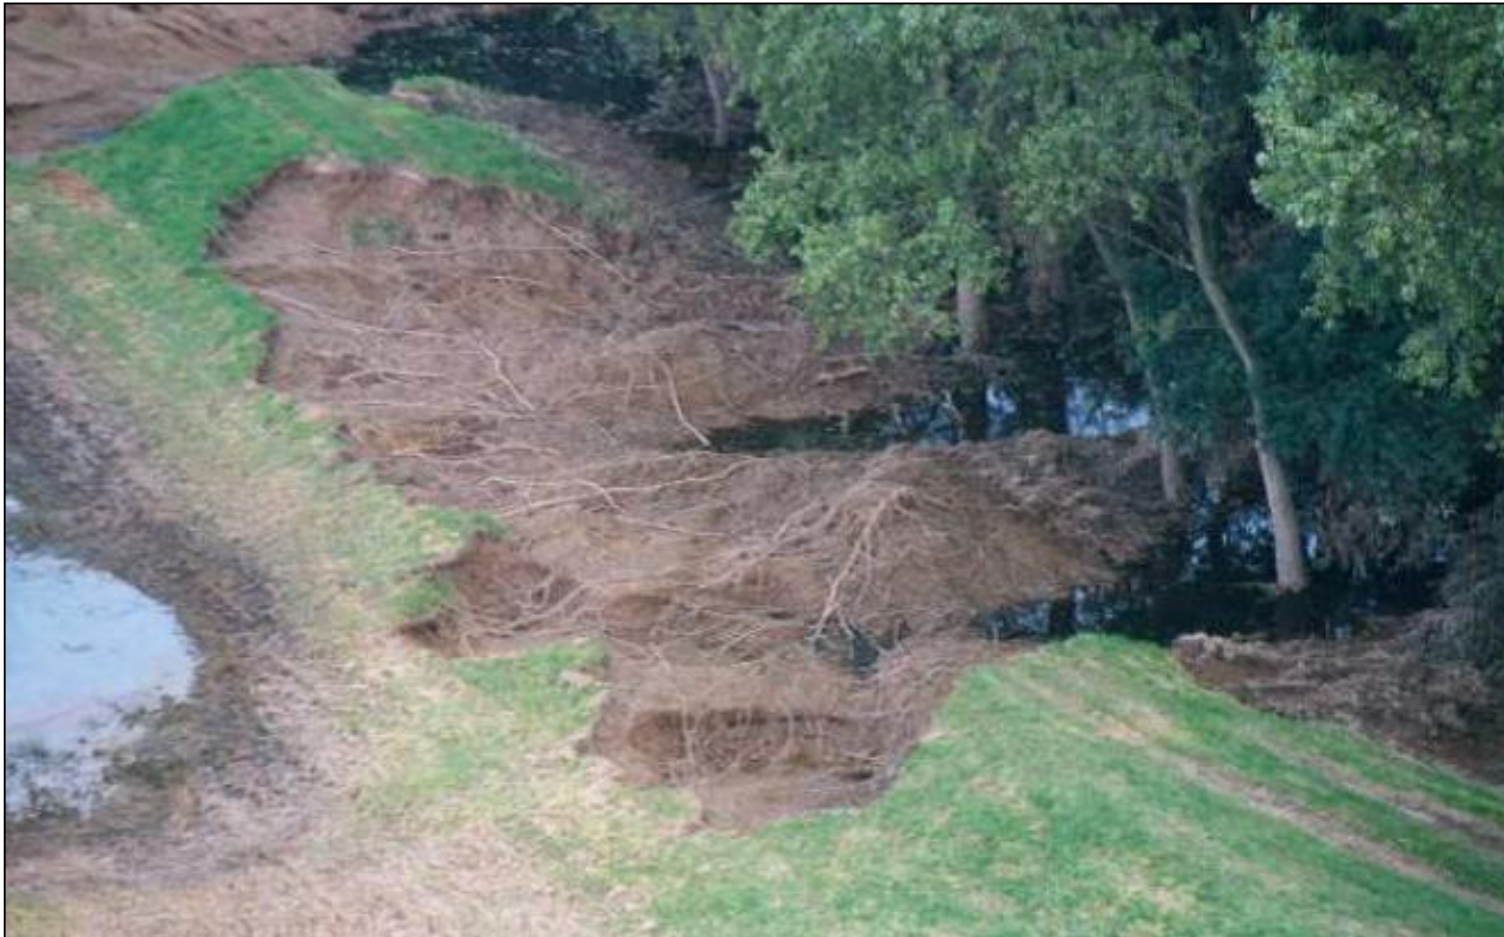
# Wurzelausbildung im Deich

## Primäre Schäden durch Bewuchs:

- Wurzelkrater durch Windwurf
- Bildung von Strömungskanälen durch Wurzeln
- Bilden von Hohlräumen (absterbende Wurzeln)
- Schädigung der Dichtungsschicht
- Ansatzpunkt für Geländeerosion
- Windinduzierte Pumpeffekte durch Flachwurzler

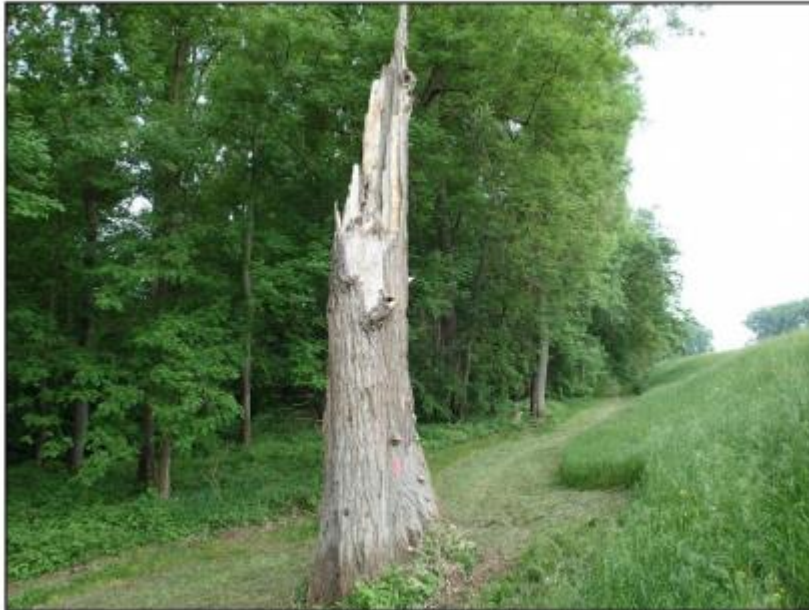
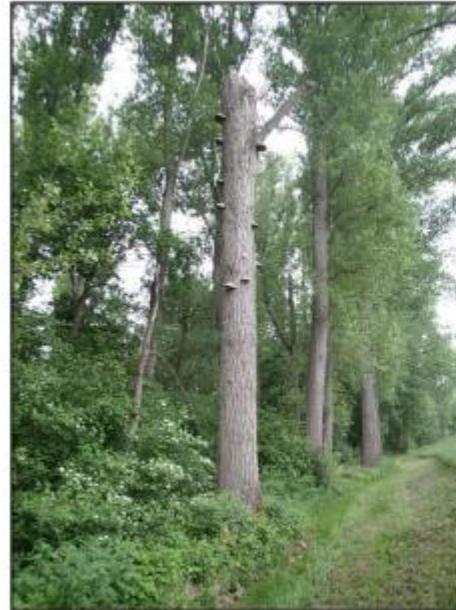
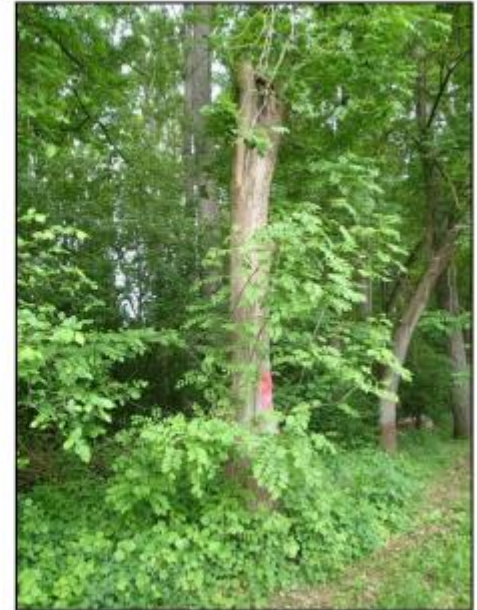
# Alt-/Totholzstämme im Bestand

Von den 124 in 2020 zu fällenden Bäumen sind vier Höhlenbäume.

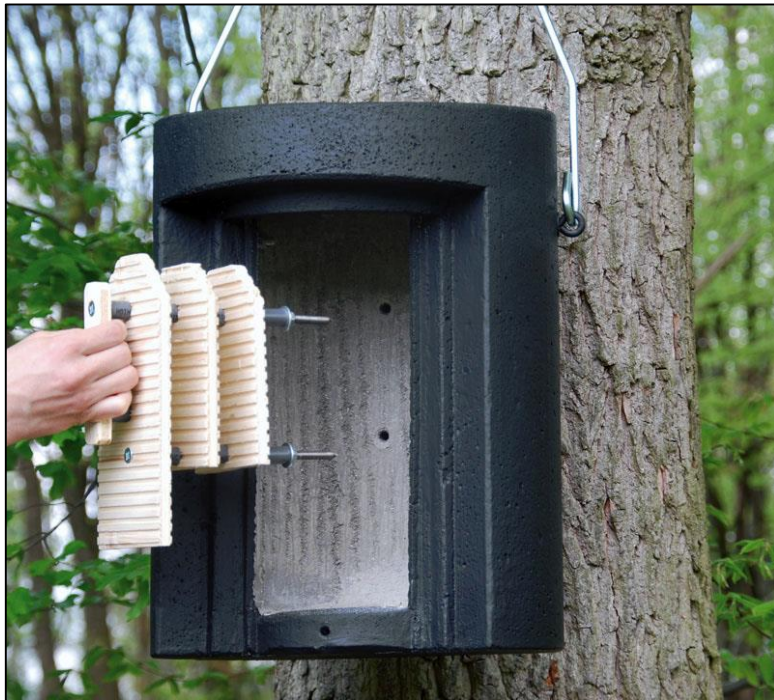
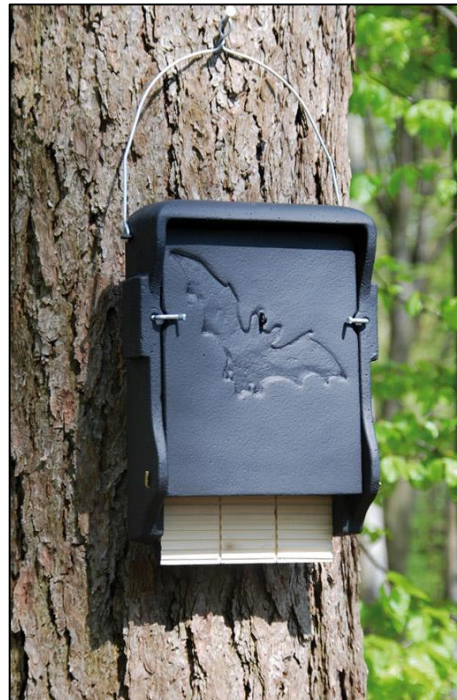
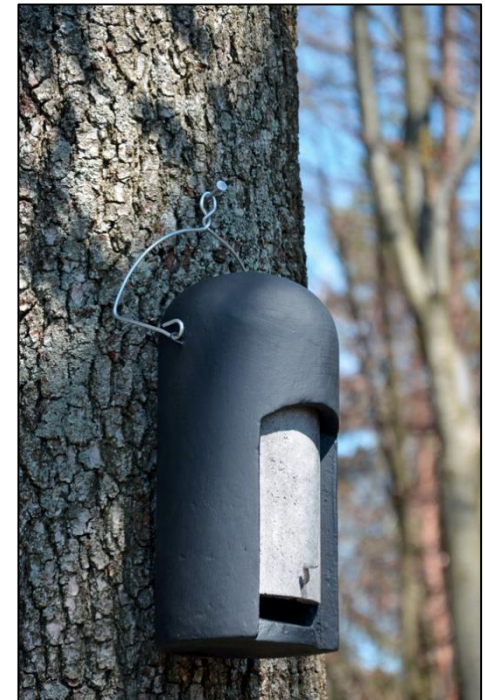
Fledermauskästen: 5 Winter- und 10 Sommerquartiere, z. B. Fa. Schwegler

Anbringen von Fledermauskästen

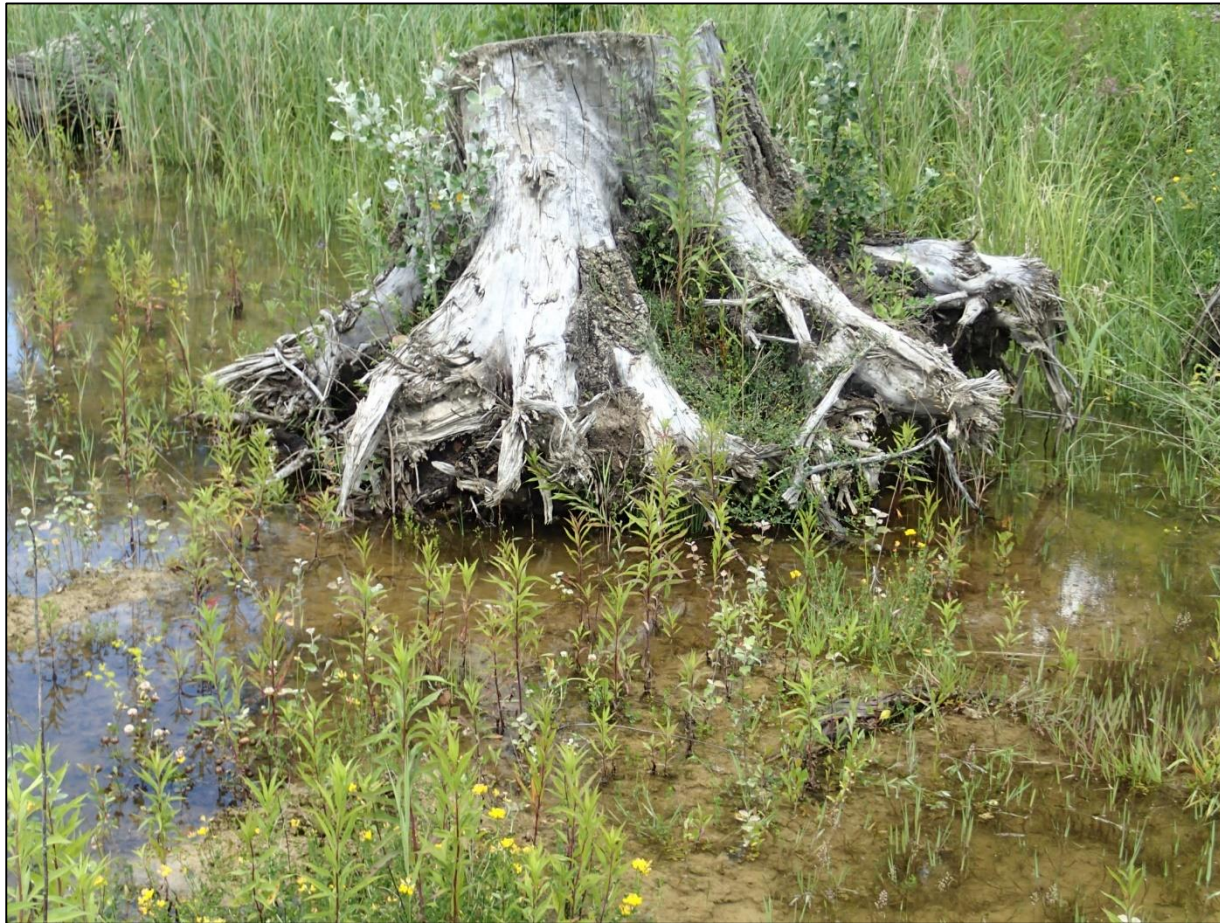
Verwendung  
von Baumstubben  
als Habitatstrukturen  
an Amphibien-Tümpeln
