Verkehrsbetriebe Speyer, Parkplatz am Rhein

Sitzung des ASBK am 23. 02. 2021

Neuer Tagesordnungspunkt 4 der gemeinsamen Sitzung mit dem Verkehrs-Ausschuss

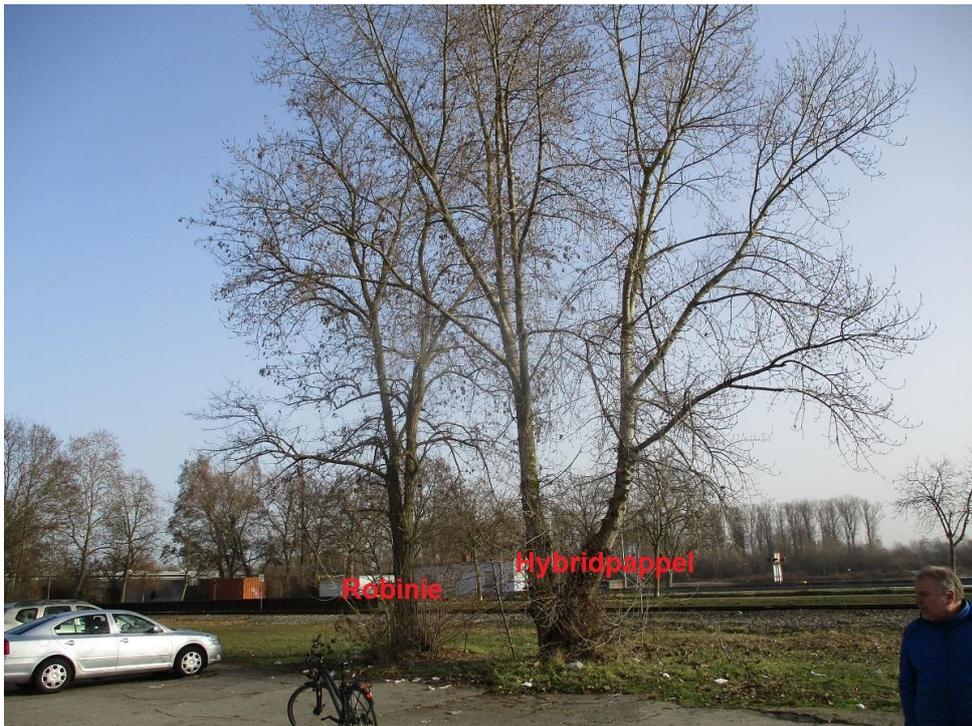
Bild 1 zeigt die Gesamtaufnahme der beiden ca. 40-jährigen Bäume. Gut erkennbar ist an der Pappel der von Grund auf spitzwinklige 2-stämmige Wuchs. Der rechte Stämmling ist bogenförmig entwickelt mit einem deutlichen Schwerpunkt Richtung Gleis.

Der Kronenaufbau der Robinie wird von einem Druckzwiesel am Stammkopf aufgebaut.

Beide Bäume zeichnen sich bekanntermaßen als Pionierbäume nicht durch besondere Langlebigkeit aus. Hinzu kommt die instabile und ausrissgefährdete Kronenarchitektur.

Auch bei einem Verzicht auf Stellplätze und einer Aussparung ist mit einem Wurzelverlust zu rechnen, der eine Vitalitätseinbuße zur Folge hat und die Verkehrsgefährdung noch erhöhen wird. Durch die Anlage von Stellplätzen und einer angedachten Bank wird das Aufenthaltsangebot verbessert und damit die Erwartung an die Verkehrssicherheit erhöht. Dies bedeutet auch einen erhöhten Kontroll- und Pflegeaufwand, der das Risiko eines Bruches nicht ausschließen kann. Der Erhalt der Bäume ist also leider keine langfristige Strategie.

Fazit: Die Bäume werden im Zuge der Maßnahme entfernt zugunsten einer langlebigen und an die Nutzung angepassten neuen Struktur

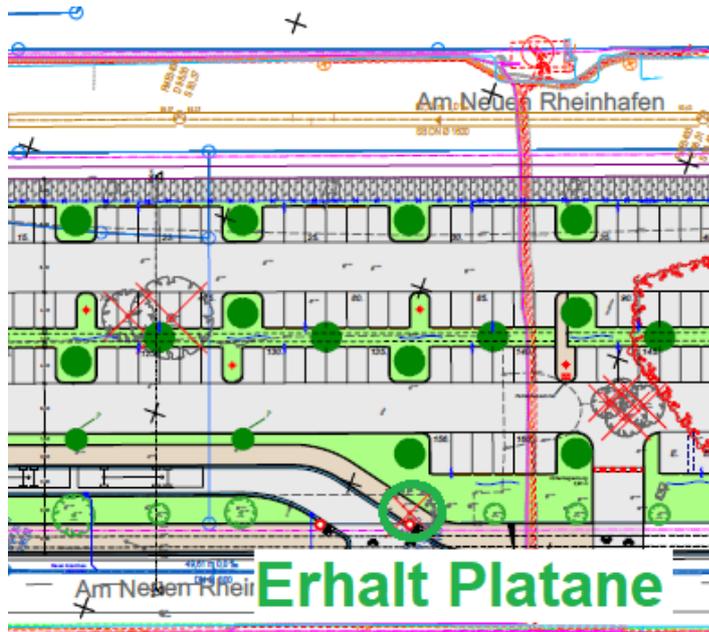
Bild 2 Auszug Plan mit markierter Platane zum Erhalt

Alternativ konnte jedoch bei dem Termin noch festgelegt werden, die Busspur um ca. 5 m zu verkürzen und damit die südliche Platane zu erhalten.

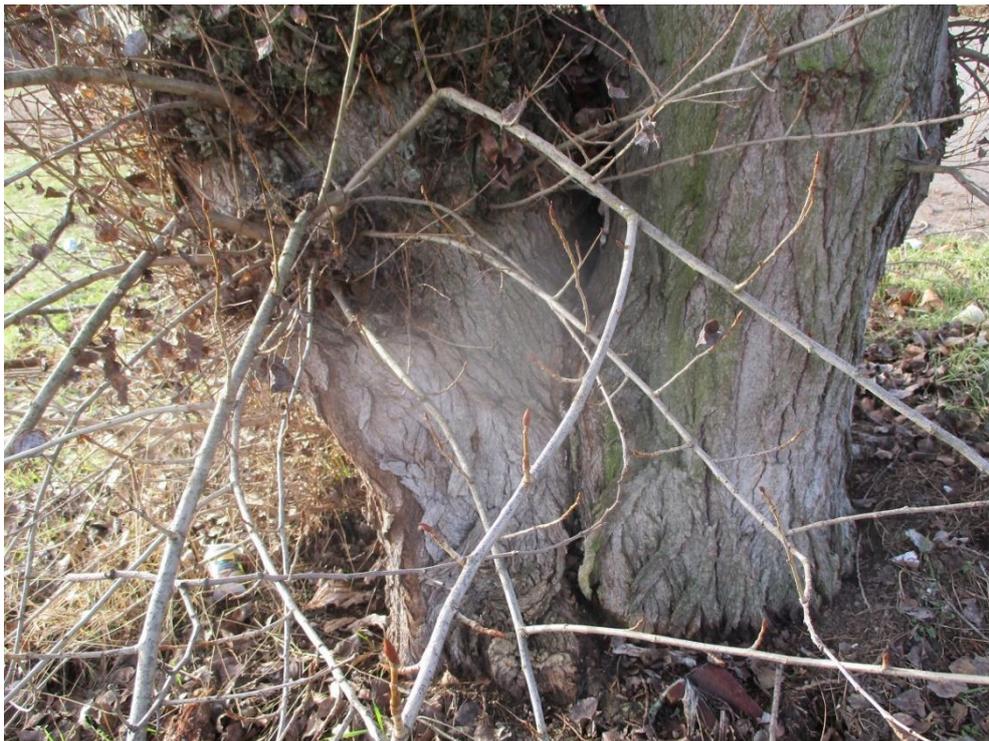
Bild 3 Stammfuß Pappel, aneinandergedrückt ohne umgreifende Jahrringe und damit dauerhaftes Ausbruchrisiko.

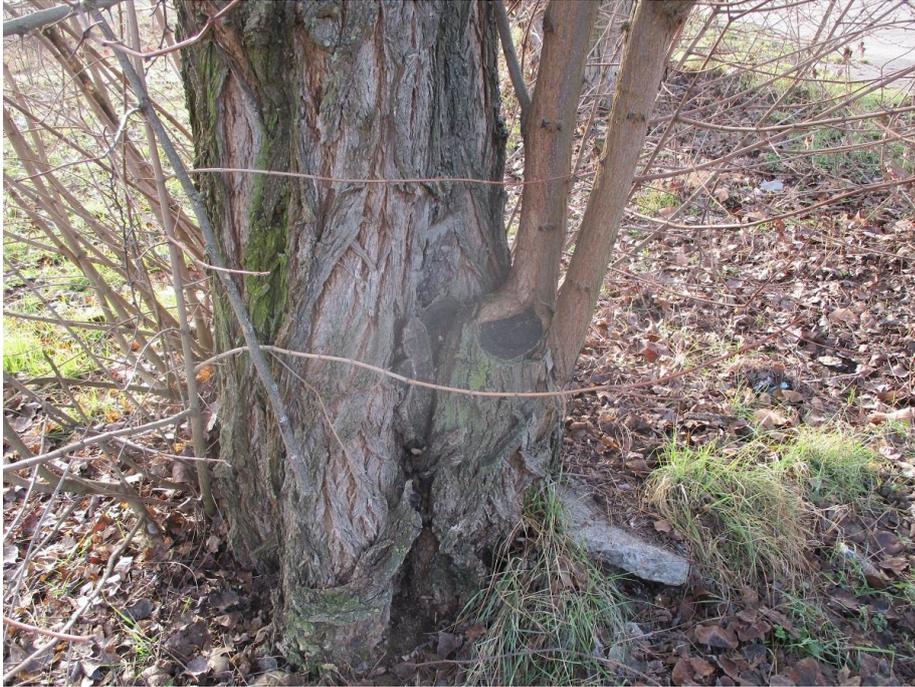
Bild 4 Stammfuß Robinie mit Astungswunde, Wiederaustrieb, starkem Reaktionsholz (Rippenbildung) ohne ausgeprägtem Stammfuß

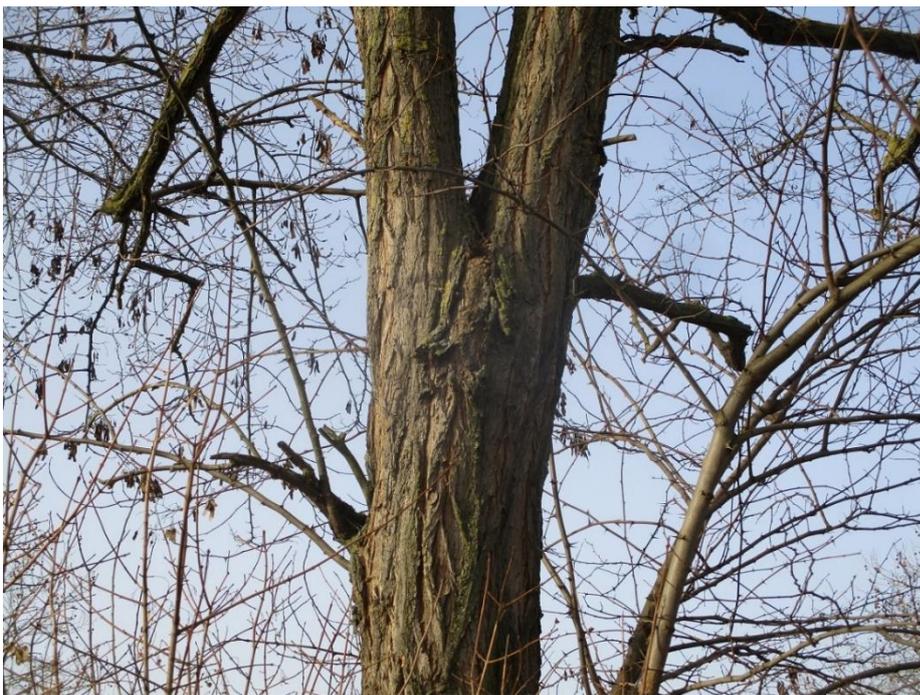
Bild 5 Druckzwiesel an der Robinie ohne umgreifende Jahrringe mit Totholz in der Krone
