Betreff: Stadtgrün erhalten

Anlage: Schadbilder an Linden in der Rulandstraße vom 08.08.22

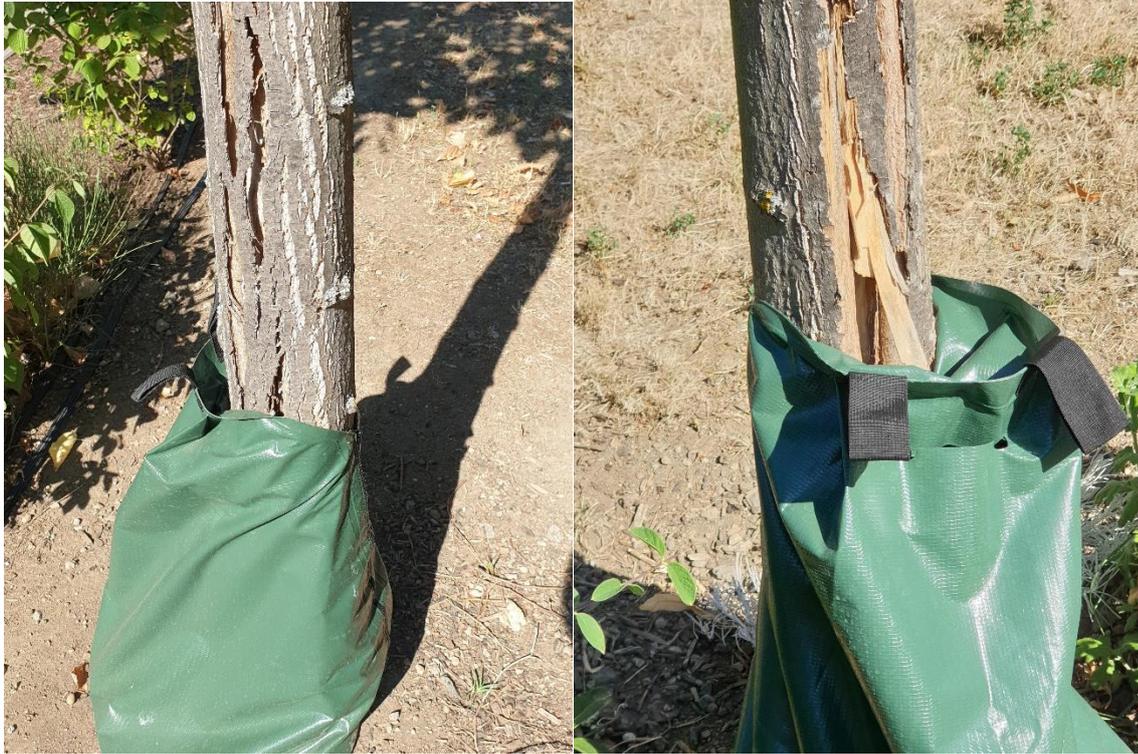
Bei zahlreichen Neupflanzungen im Stadtgebiet, insbesondere der letzten 3 Jahre, finden sich Hitzeschäden an Rinde und Stamm der Bäume. Dieses Symptom wurde zunächst im Bereich des Normandgeländes, später auch in anderen Stadtteilen beobachtet. Rinde und Holzkörper der betroffenen Bäume sind der Längsachse nach auf einer Länge bis zu einem Meter aufgeplatzt. Die Risse erfassen die Hälfte des Stammdurchmessers, sodass von einem baldigen Absterben der Bäume zu rechnen ist. Das Schadsymptom betrifft überwiegend Bäume, an denen ein Wassersack angebracht wurde. Die Bruchleisten finden sich fast ausschließlich in südlicher und südwestlicher Exposition der betroffenen Bäume, sodass ein Hitzeschaden die wahrscheinlichste Ursache des Aufplatzens der Bäume ist. Der Kunststoff an den Bäumen erhitzt sich auf Temperaturen, die offensichtlich Rinde, Kambium und zuletzt den Holzkörper zerstören. Beim Griff auf die stammseitige Rückseite der Säcke sind die Temperaturen so evident höher, dass eine Verbrennung der Haut droht. Gleiches wird für Baumarten mit glatter Rinde, betroffen waren insbesondere Linden, vermutet.

1. Die Stadt Speyer organisiert ein Fachgespräch, das zum Ziel hat, den, aufgrund der Klimakrise und dem Artensterben entstandenen Herausforderungen, angemessen zu begegnen. Dabei sollten Anpassungsstrategien im Bereich des Grünflächenmanagement und des Wassermanagement, aber auch Ansätze einer operativen Anpassungsoption identifiziert werden.
2. Die Stadt wird beauftragt die Ursachen der Schadsymptome bei Bäumen mit Bewässerungssäcken zu identifizieren. Sollten die Schadsymptome an den Bäumen in Zusammenhang mit der Anbringung mit den Bewässerungssäcken entstanden sein, sollten die Säcke unverzüglich abgebaut werden. Außerdem ist zu prüfen, ob bei gleichzeitigem Schutz der Baumrinde durch Schilfschutzmatten oder Streichen mit Kalk die Schäden reduziert werden können und welche Ersatzmaßnahmen zu ergreifen sind, um solche Schäden an Stadtbäumen künftig zu vermeiden.
