Judenbad – Jeshiwa

Sitzung ASBK 13. September 2022

Information der Verwaltung

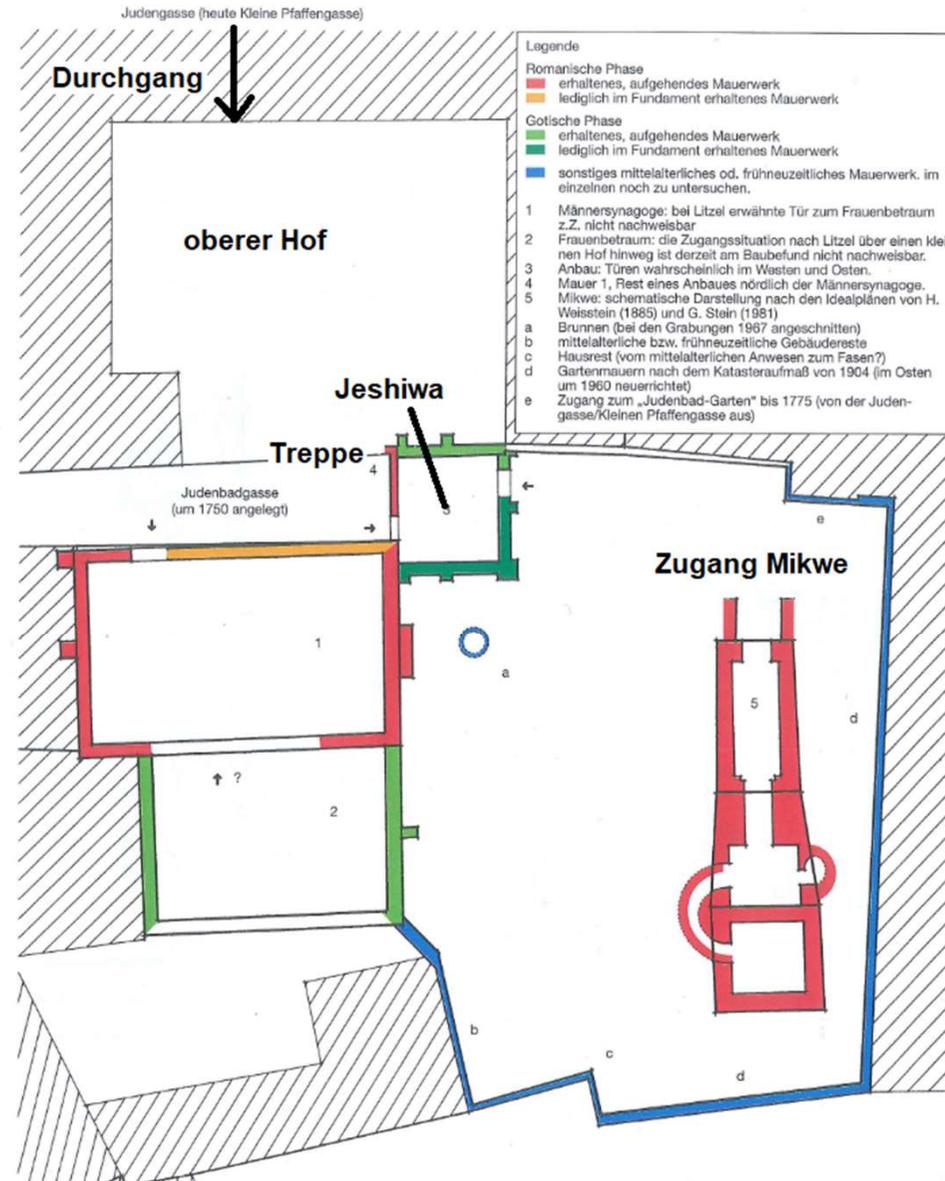
Abb. 49 Überblick über den Bestand der mittelalterlichen Bausubstanz im und um das jüdische Gemeindezentrum. Neukartierung nach der Katasteraufmessung 1904 und den Grabungsergebnissen. Quelle: Archäologische Denkmalpflege Speyer; Entwurf: H. J. Engels/Ch. Engels; Zeichnung: J. Winkelmann.

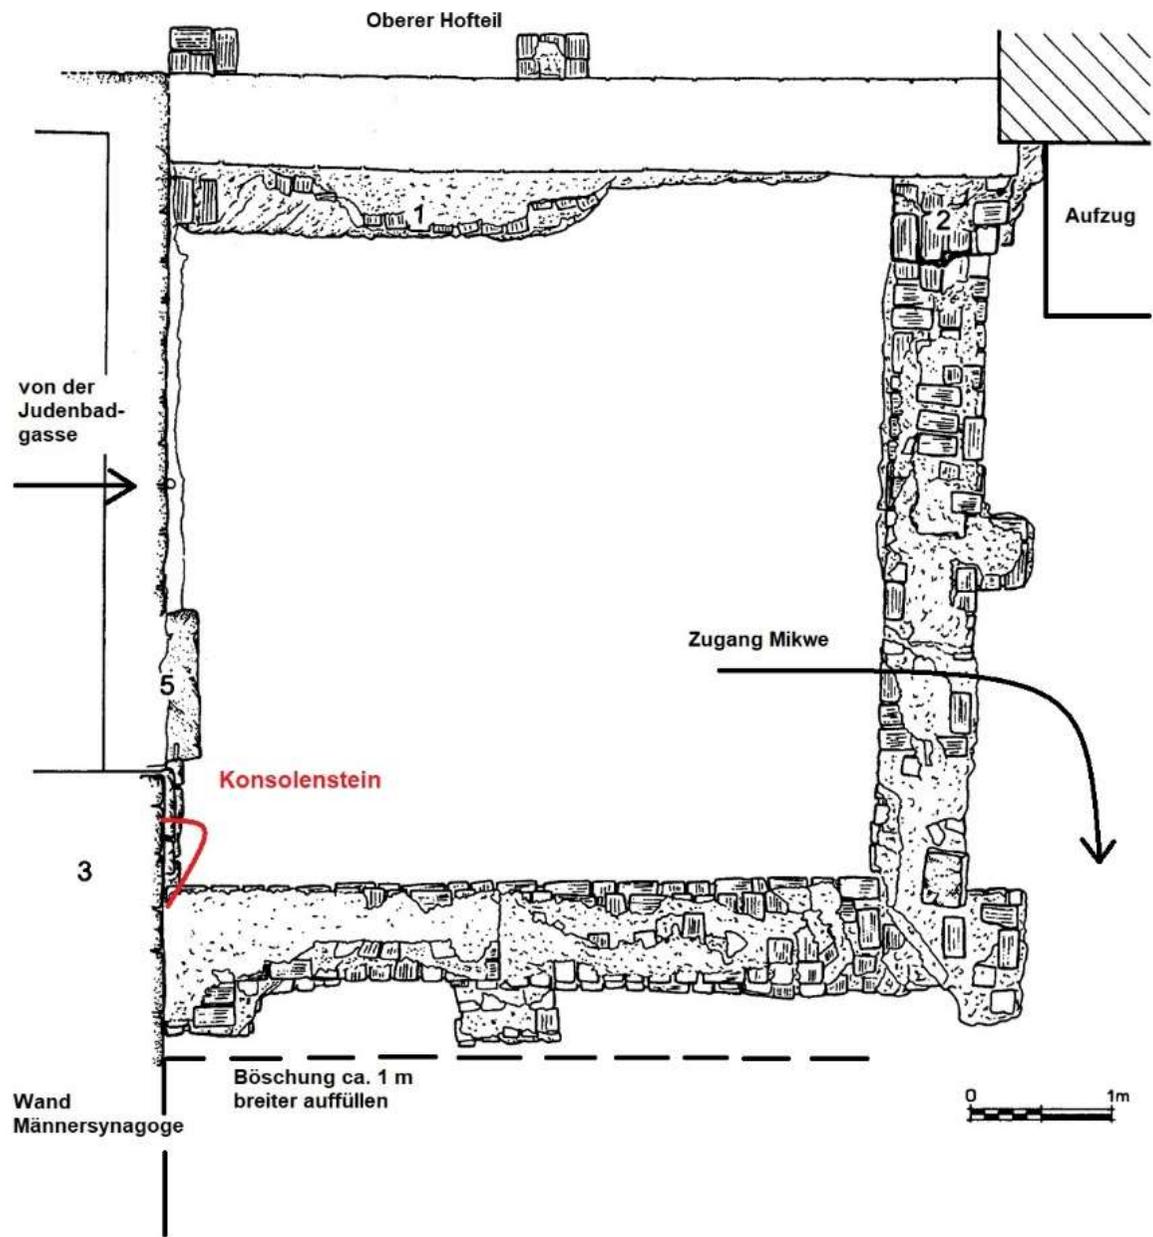
Oberer Hofteil

Konsolenstein

Wand
Männersynagoge

Böschung ca. 1 m
breiter auffüllen

Aufzug

Zugang Mikwe

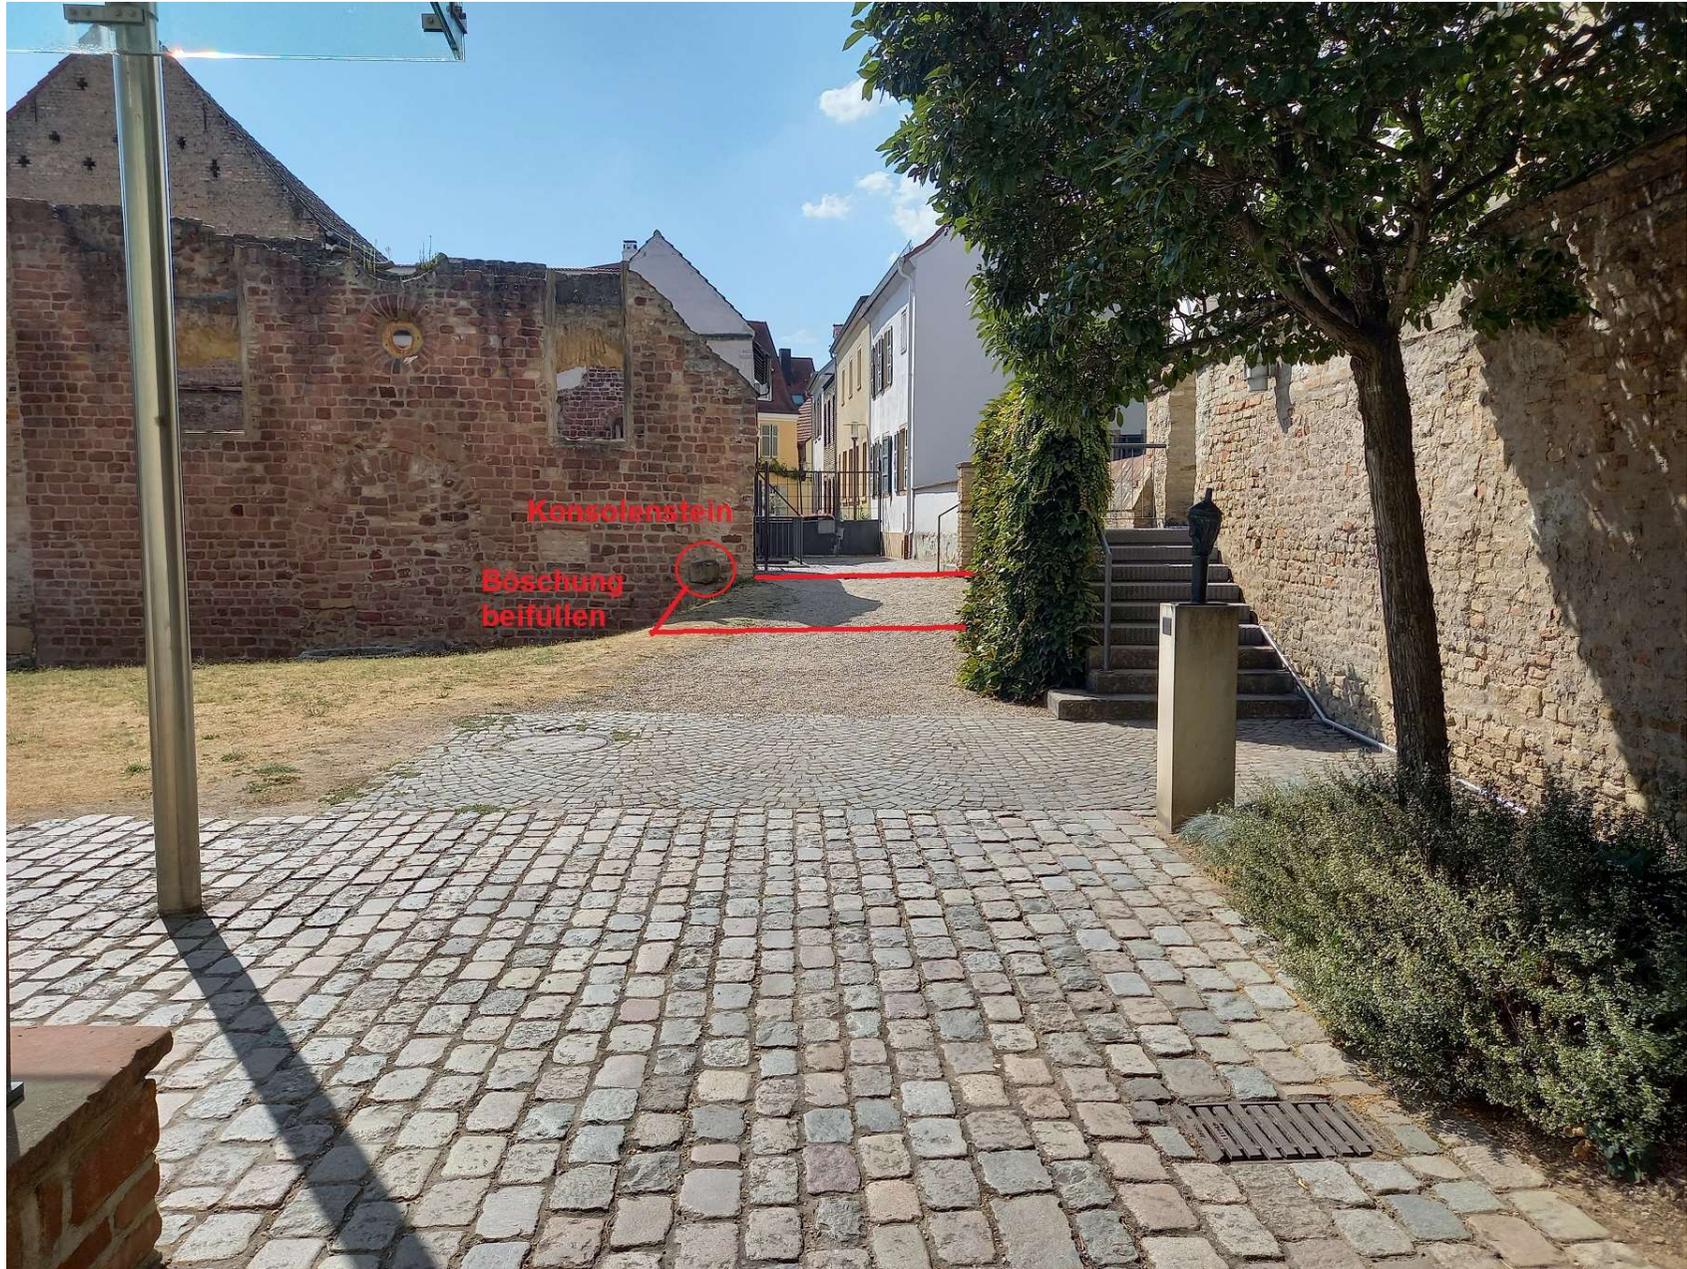
Konsolenstein

Böschung
beifüllen
