## Umwelt-/Abfalltechnische Untersuchung

**Projekt:** **Umwelttechnische Untersuchung Wegebaumaterial**  
**Gemarkung Speyer**  
**Sieben Waldweg-Abschnitte nördlich der Iggelheimer Straße**

**IBES-Projekt-Nr.:** **23.013.1**

**Ort und Datum  
des Berichtes:** **Neustadt/Weinstr., 12.01.2023 hp/kä/bc**

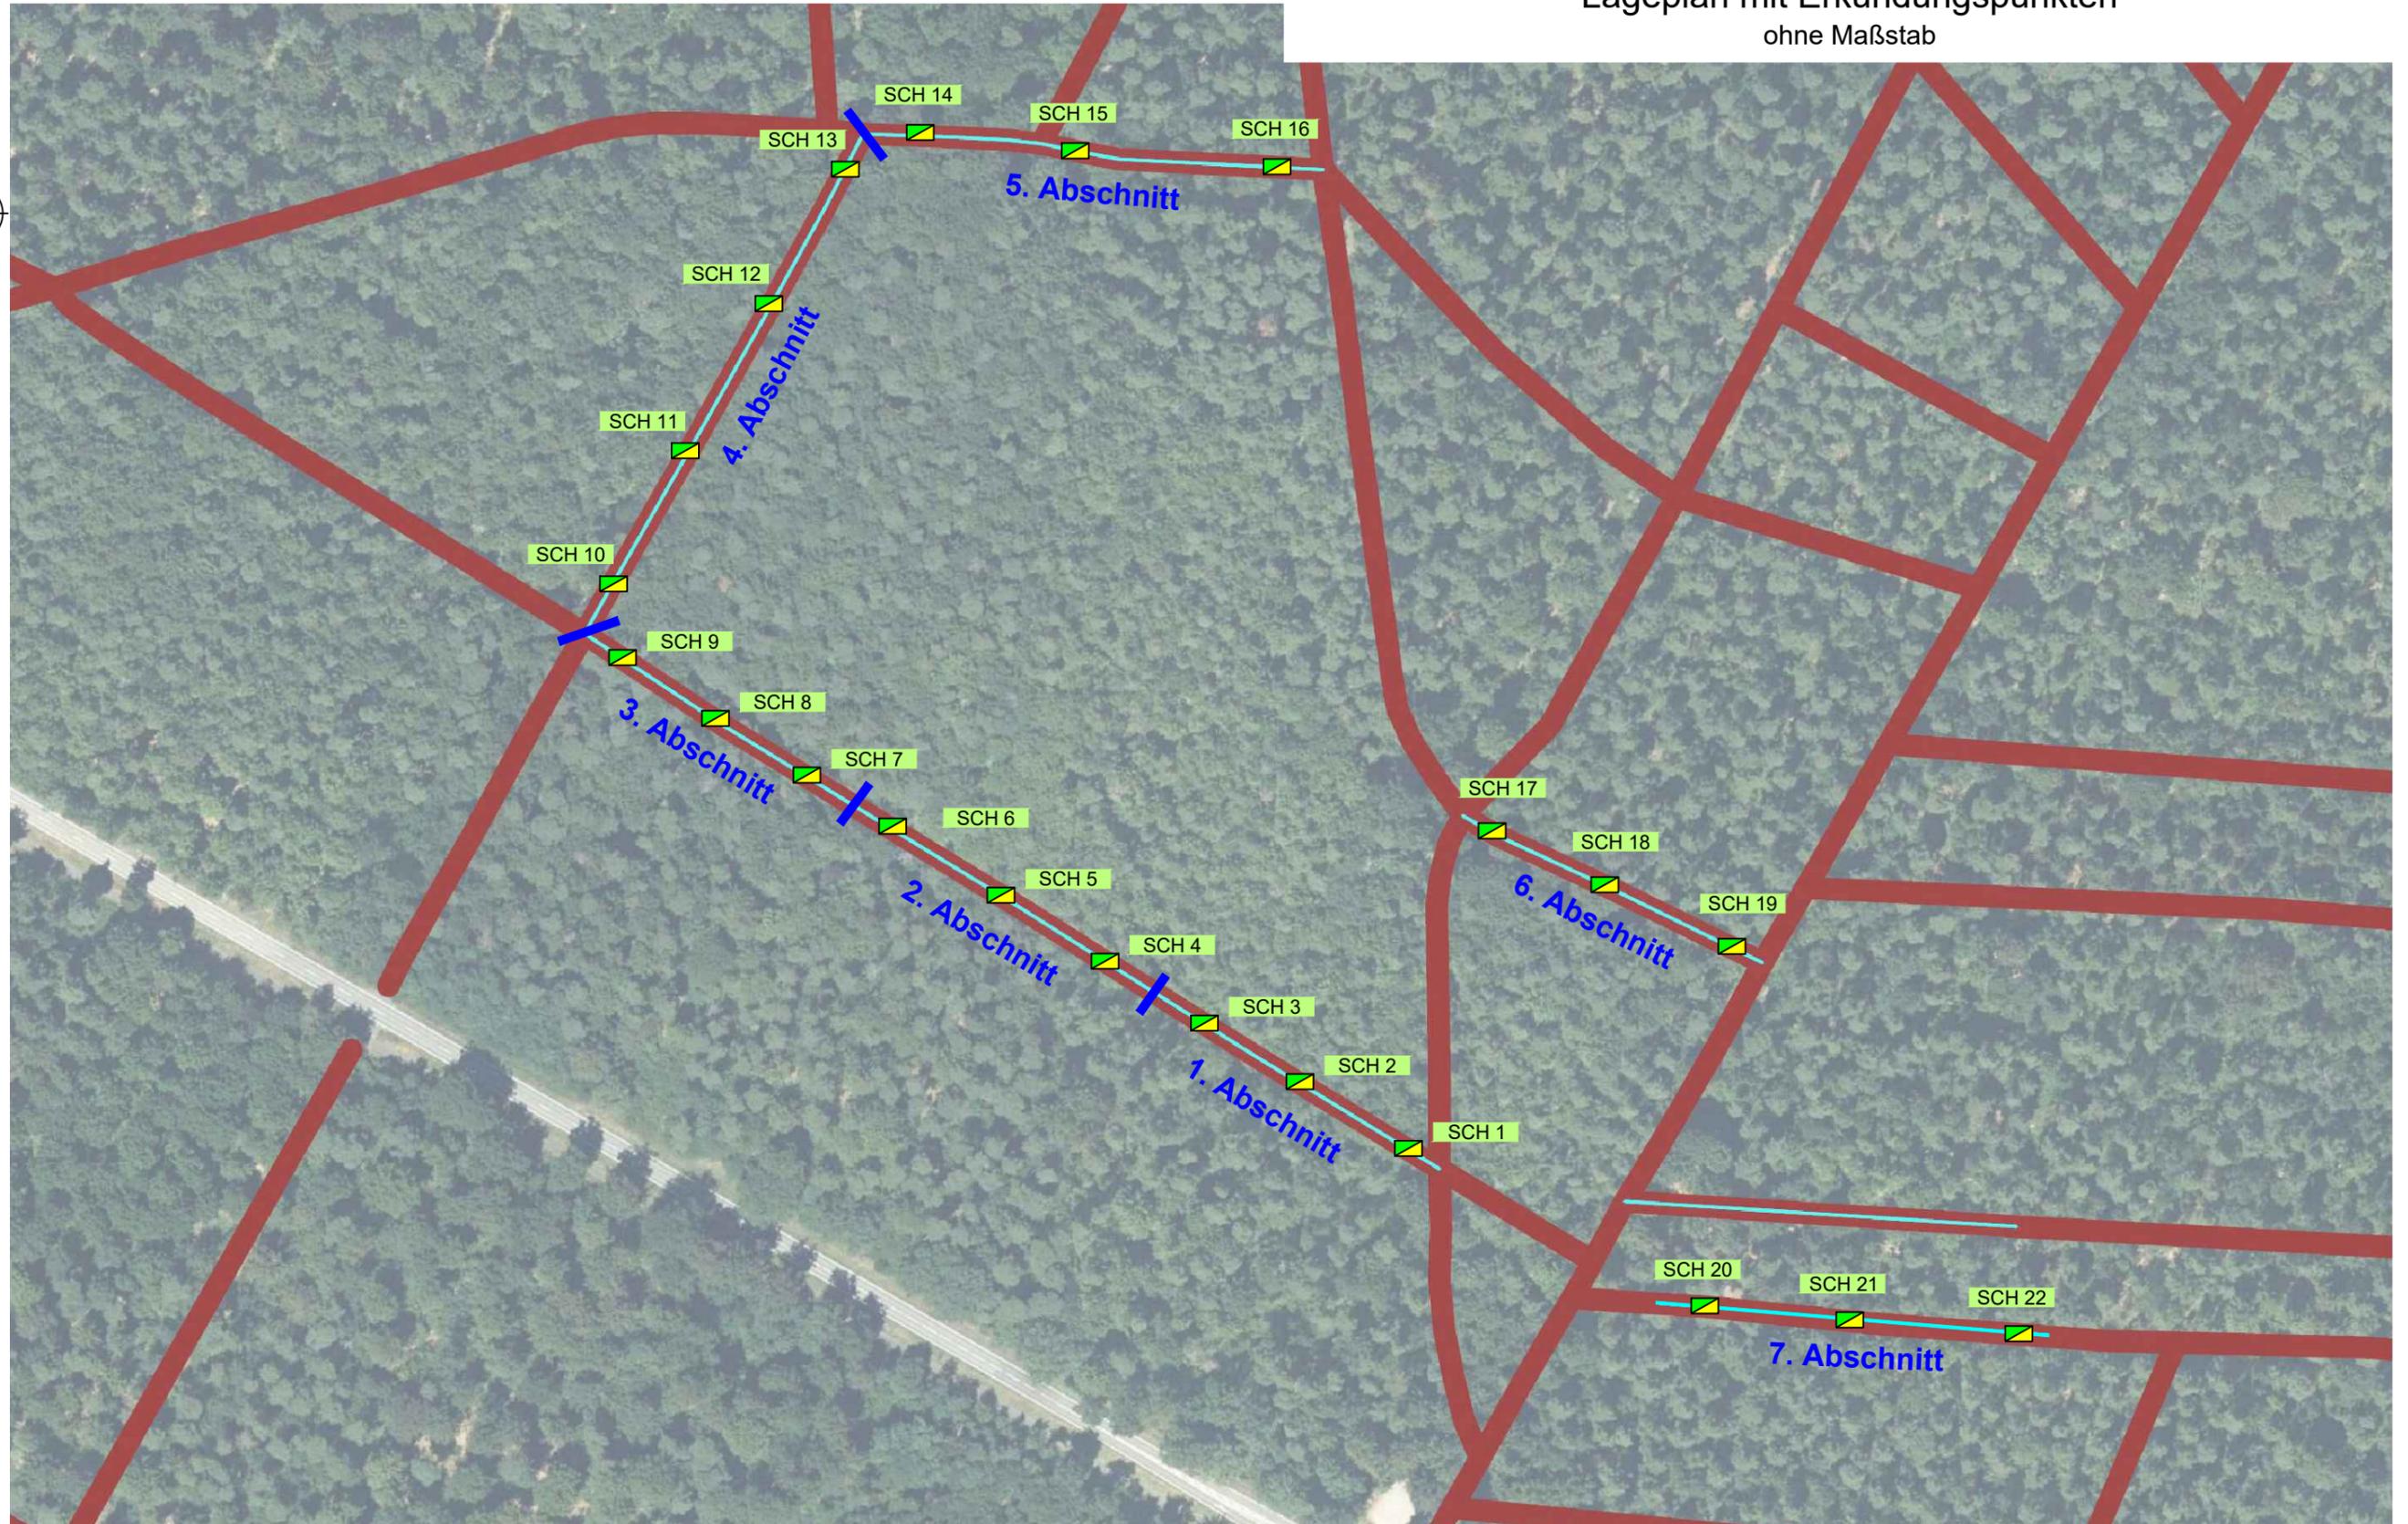
### Lageplan mit Erkundungspunkten ohne Maßstab

Die Aufschluss-/Entnahmepunkte mit Angabe der jeweiligen Abschnitte können dem Lageplan in Anlage 1 entnommen werden. Ein Probenahmeprotokoll mit weiteren Angaben zur Beprobung liegt als Anlage 2 bei.

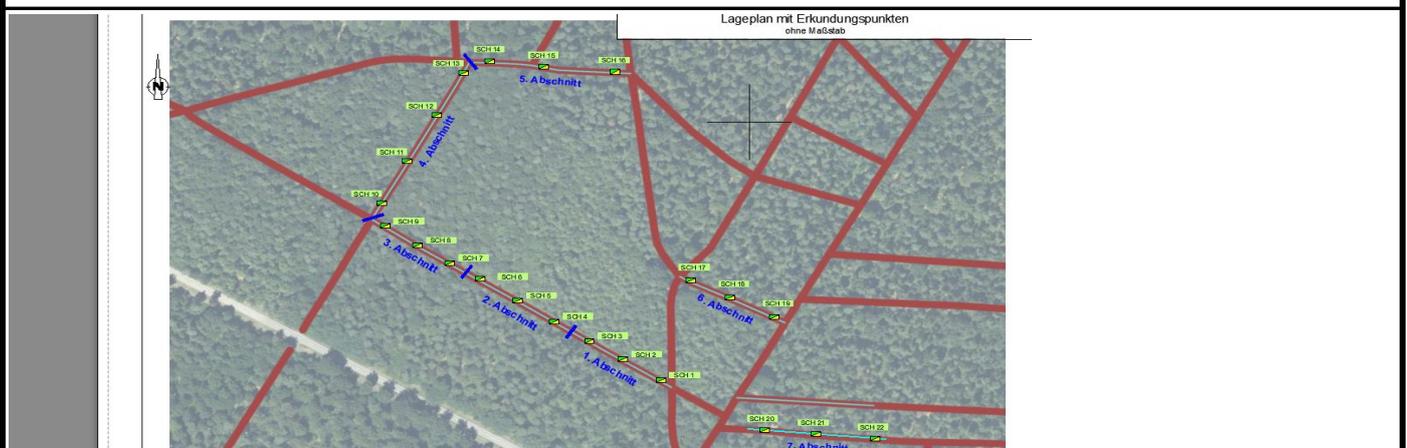
Abb. 1: Lageskizze der zu untersuchenden Waldwege und ausgeführten Schürfe, siehe auch Anlage 1

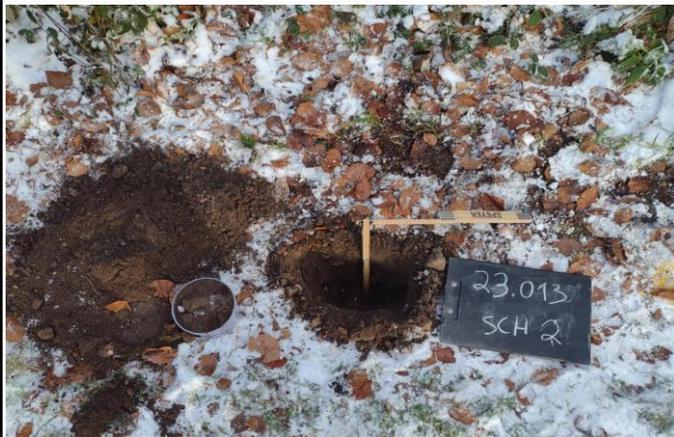
Bei den in den Abschnitten 1 – 4 und 7 aufgeschlossenen Wegebaumaterialien handelt es sich überwiegend um Böden mit einem Anteil an Recyclingmaterial bzw. Bauschuttanteil von ca. 20 % bis ca. 50 % und bestand aus Ziegel-, Keramik-, Schwarzdecken- und Betonresten in den materialtypischen Farben. Die Mächtigkeiten schwanken zwischen 0,15 m und 0,30 m. Abgesehen vom Bauschutt sind die Bodenmaterialien als schwach schluffiger, schwach kiesiger – kiesiger Sand zu definieren. Neben den hellbraunen, braunen, dunkelbraunen, graubraunen und beigebräunten Farben besaßen die Boden-/Bauschuttmaterialien einen schwach erdigen Geruch.

Abb. 2: Detailansicht SCH 2, Abschnitt 1

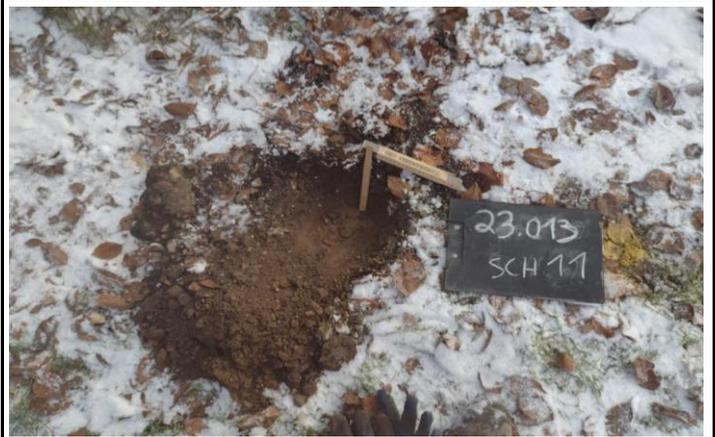
Abb. 3: Detailansicht SCH 11, Abschnitt 4

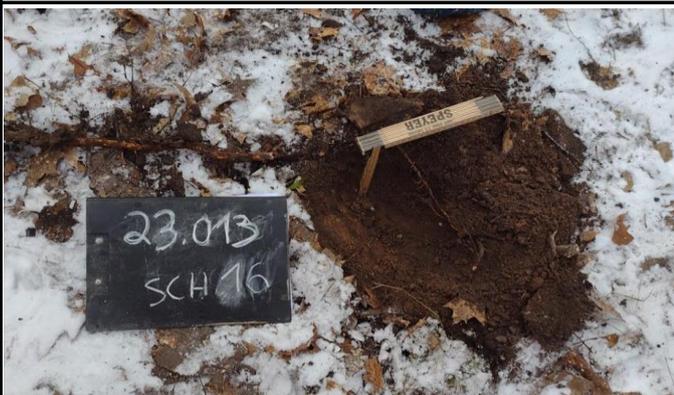
Bei den in den Abschnitten 5 und 6 aufgeschlossenen Böden handelt es sich um Böden ohne sichtbare Fremdbestandteile. Die Bodenmaterialien können als schwach kiesiger, schwach schluffiger – schluffiger Sand angesprochen werden. Neben den bodentypischen braunen Farben wurde wieder ein erdiger Geruch festgestellt.

Abb. 4: Detailansicht SCH 16, Abschnitt 5

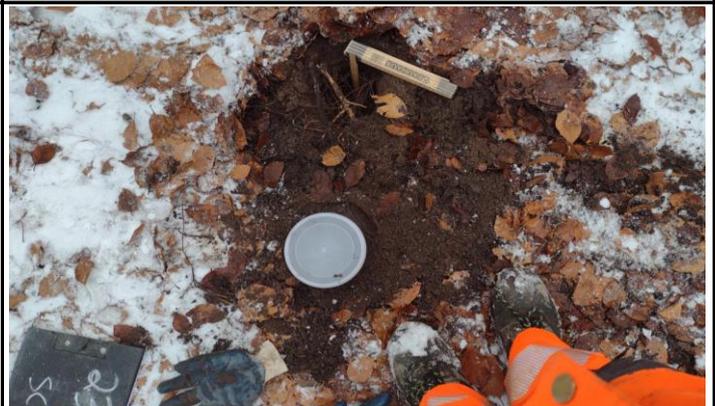
Abb. 5: Detailansicht SCH 18, Abschnitt 6

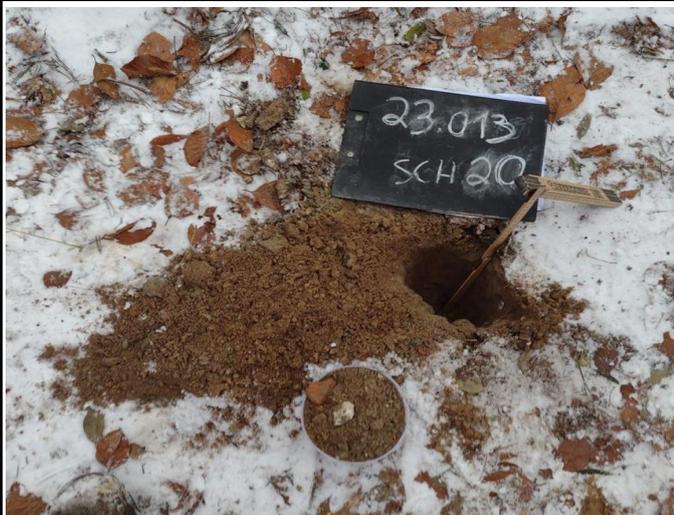
Abb. 6: Detailansicht SCH 20, Abschnitt 7

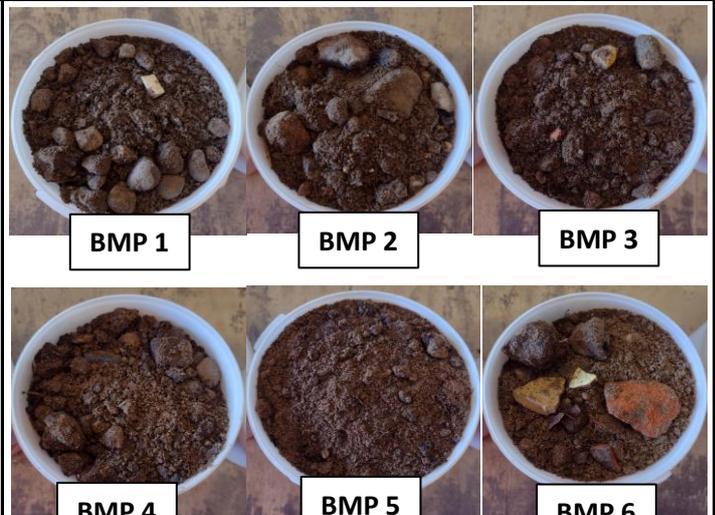
Insgesamt sind aus den Einzelproben 22 Bodenmischproben gebildet worden, wovon für die umwelt-/abfalltechnischen Fragestellungen wiederum insgesamt sechs charakterisierende Bodenmischproben (BMP 1 bis BMP 6) für die chemoanalytischen Untersuchungen gebildet wurden. Zur expliziten Untersuchung auf die PAK-Verbindungen, wurde aus den Bodenmischproben, die Schwarzdeckenreste enthielten, eine gesonderte Schwarzdeckenmischprobe (AMP 1) gebildet.

Abb. 7: Laborproben BMP 1 - BMP 6
