11. Mai 2021  
Speyer\_Synagoge\_2021-05

### **Speyer, Synagoge**

#### **Wartungsarbeiten am Mauerwerk und Neuverfugung**

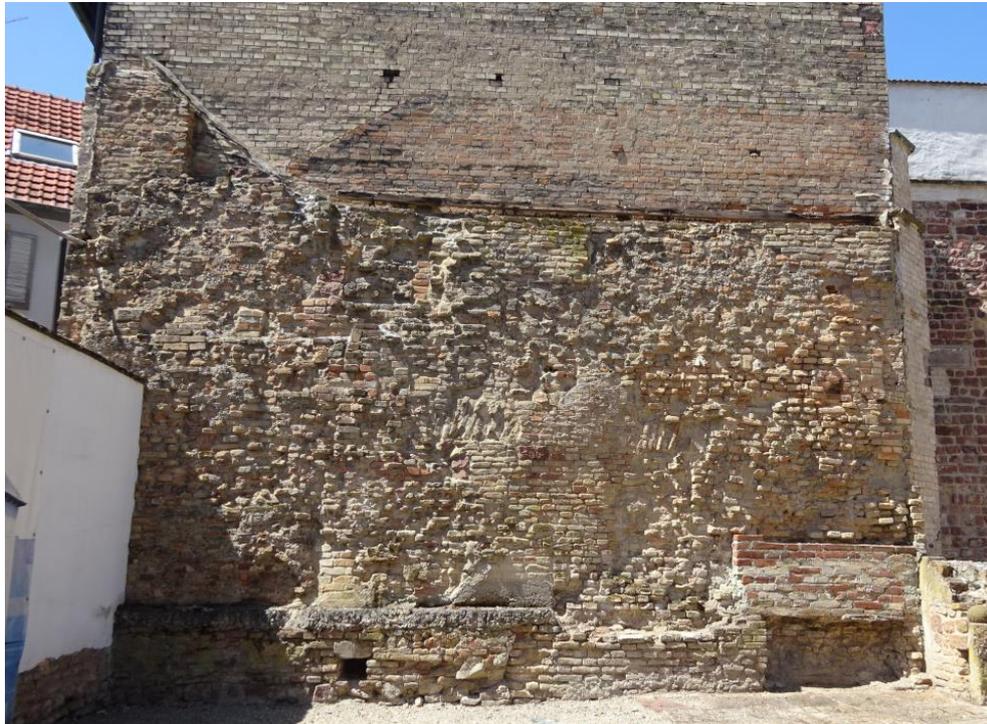
Bislang unbehandelt ist die westliche Innenwand der Frauensynagoge. Hier ist eine Neuverfugung sinnvoll, da die Bestandsfugen teilweise tief ausgewittert sind. Zuvor ist jedoch zu prüfen, ob die Wand bauhistorisch untersucht und dokumentiert ist; gegebenenfalls sollte dies vor der Maßnahme ergänzt werden. Teilweise sind die verschiedenen Bau- und Restaurierungsphasen anhand unterschiedlicher Mörtel erkennbar.

Abb. 1: Westwand der Frauensynagoge

Vorzugsweise erfolgt die Neuverfugung mit Mörteln auf Basis natürlich hydraulischen Kalkes. Ob die Mörtelunterschiede der Bauphasen jeweils nachgestellt werden sollen, oder ob auf einen zwischen diesen vermittelnden, einheitlichen Mörtel zurückgegriffen werden soll, ist möglichst der Westwand voneinander abgesetzt werden sollten, sollte vorab mit der Landesdenkmalpflege abgestimmt werden.

Vorzugsweise sollte einer der bislang verwendeten und bewährten Fugmörtel zum Einsatz kommen, gegebenenfalls in modifizierter Weise. Vor einer Festlegung sollte der Zustand der

bisherigen Fugmörtel nochmals begutachtet und mit den jeweiligen Mörtelzusammensetzungen abgeglichen werden.

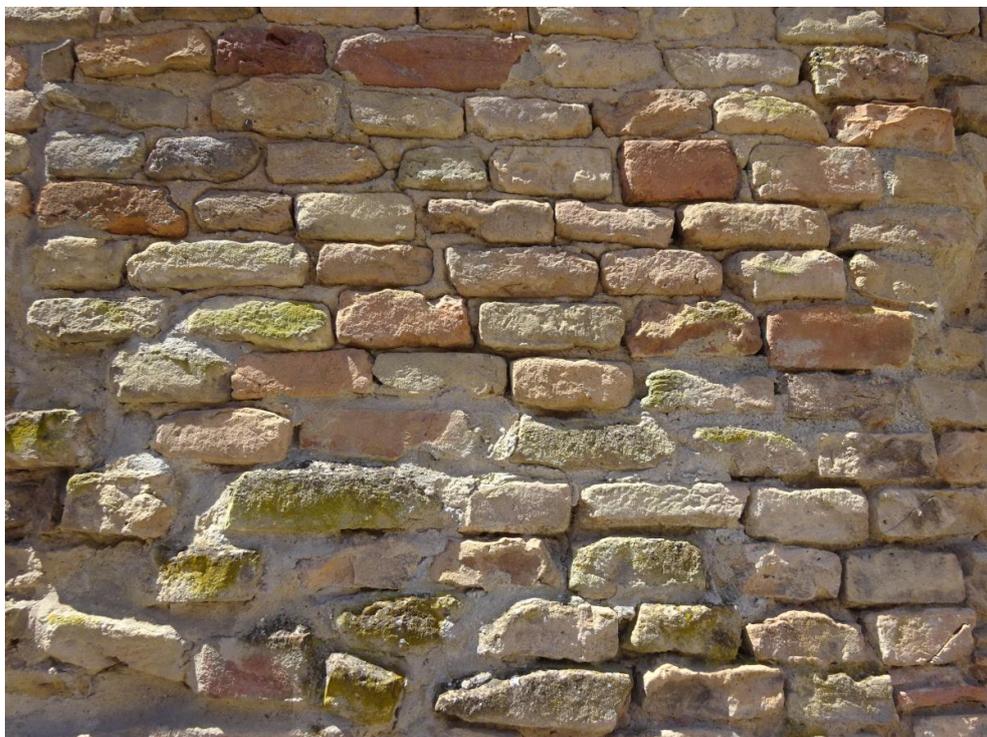
Abb. 2: Schadhafte Fugen in der Westwand der Frauensynagoge

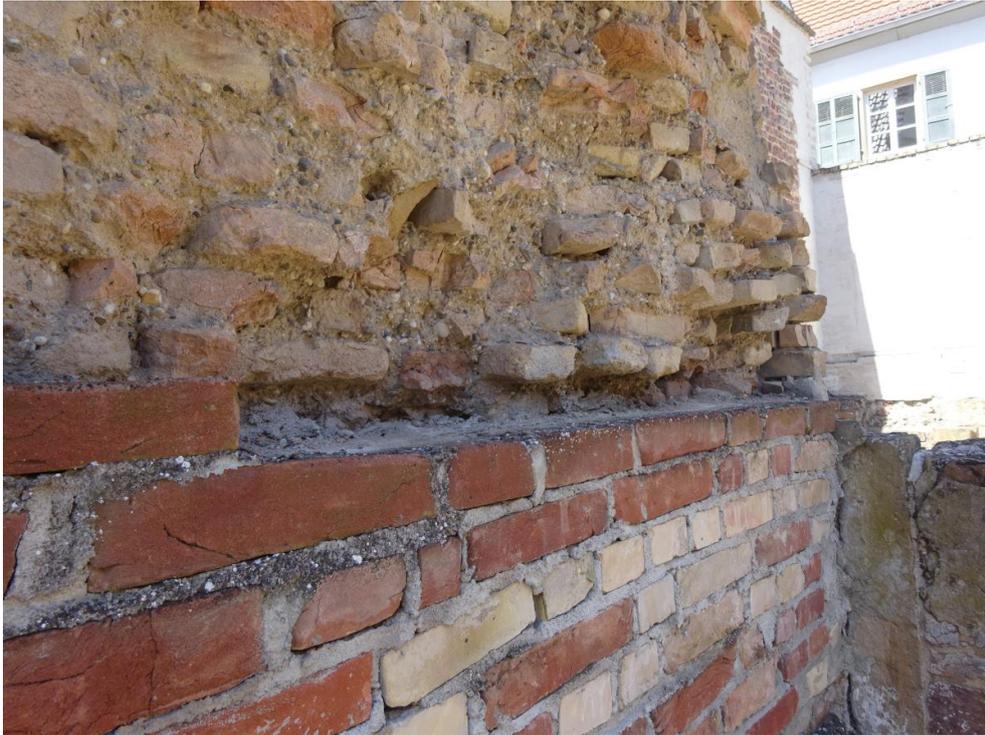
Abb. 3: Fehlende und weit auskragende Mauersteine in der Westwand der Frauensynagoge

Lokal sind fehlende Ziegelsteine einzusetzen (Format beachten) und zurückhaltende Untermauerung auskragender Steine vorzunehmen. Lose Steine sollten aufgenommen, von anhaftenden Mörtelresten gereinigt und an gleicher Stelle neu versetzt werden.

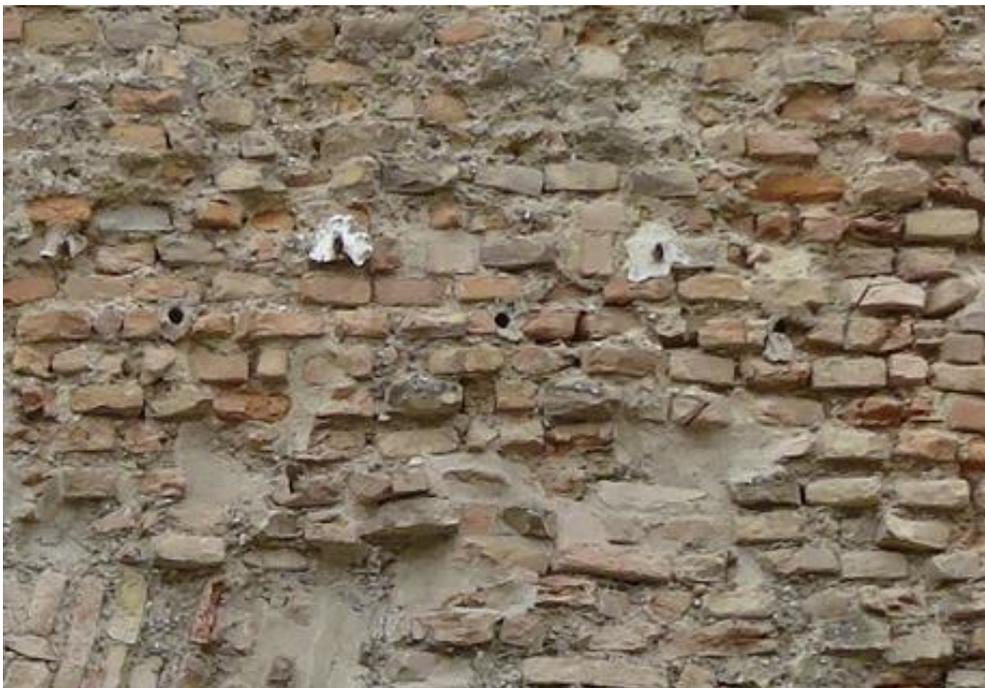
Abb. 4: Eisenteile und Gipsvermörtelungen sollten ausgebaut werden

Alte Betongänzungen können belassen werden, doch sollten freiliegende Bewehrungseisen weggeschnitten werden.

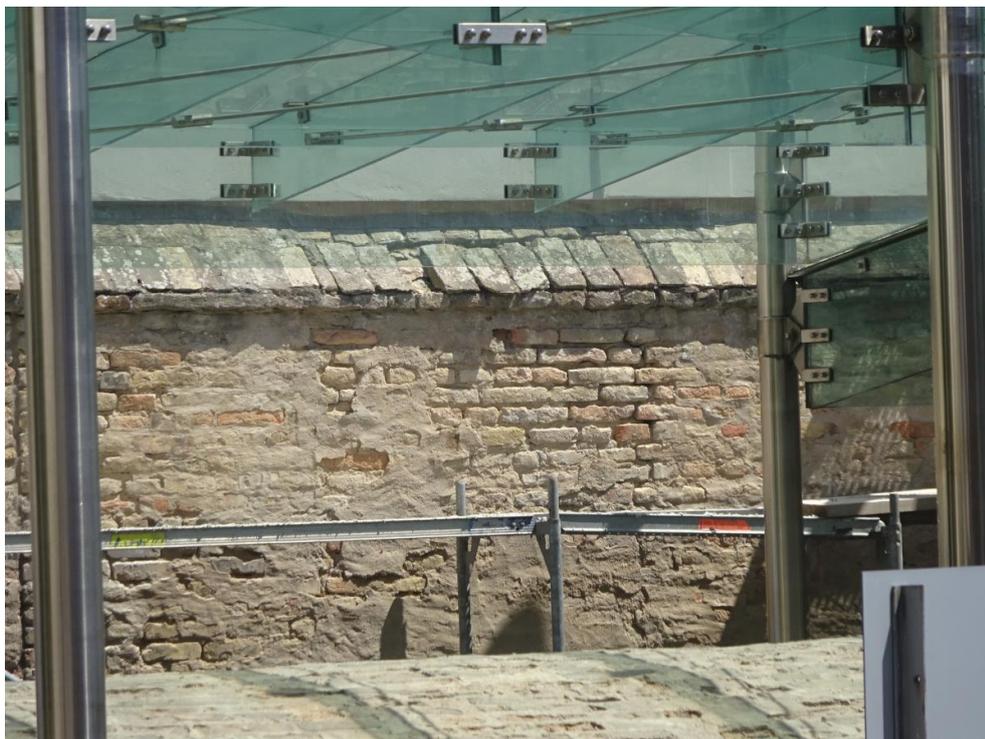
An der Ostwand des Synagogengartens, d.h. hinter der Mikwe, ist die Umfassungsmauer in schlechtem Zustand. Insbesondere die offenen Fugen und losen Ziegel der Mauerkrone geben Anlass zur Sorge. Zumal die darüber anschließende Neubauwand (der Diözese) vermutlich mit einer wasserabweisenden Oberfläche ausgestattet ist, die ablaufendes Niederschlagswasser vermehrt in die defekte Mauerkrone der Synagogengartenwand leitet.

Abb. 5: Offene Mauerkrone, ausgewaschene Fugen und Verluste des Wandputzes an der östlichen Umfassungsmauer des Synagogengartens

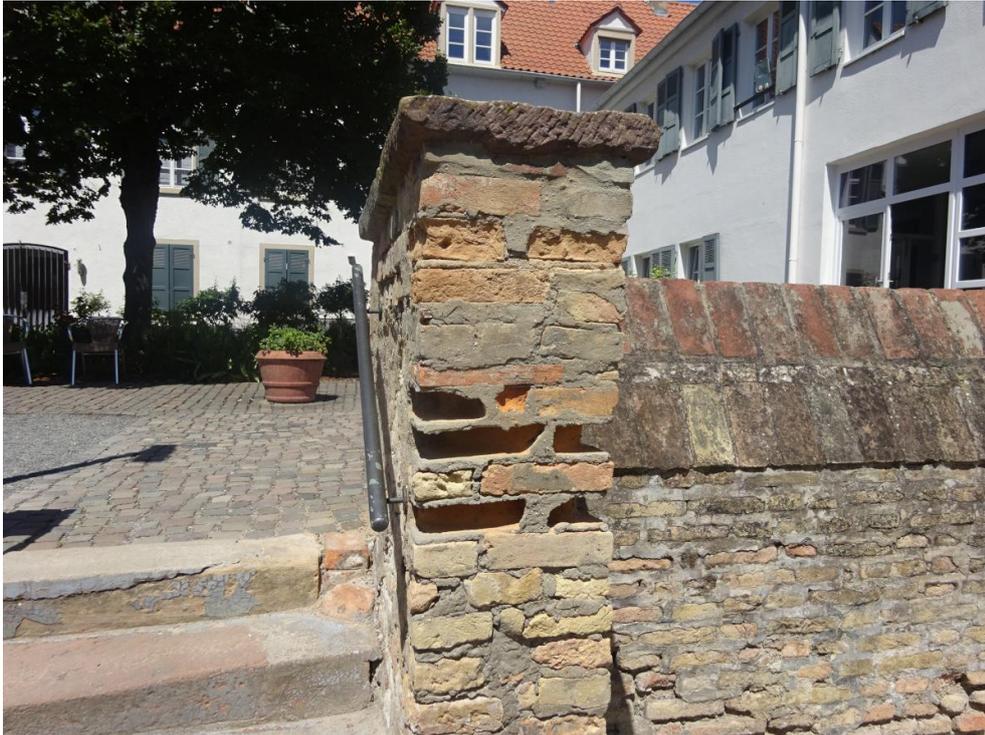
Am Treppenabgang vom Museumshof zum Synagogengarten sind einzelne Ziegel vollständig rückgewittert und auszutauschen.

Abb. 6: Notwendigkeit des Ziegelaustauschs am Treppenabgang

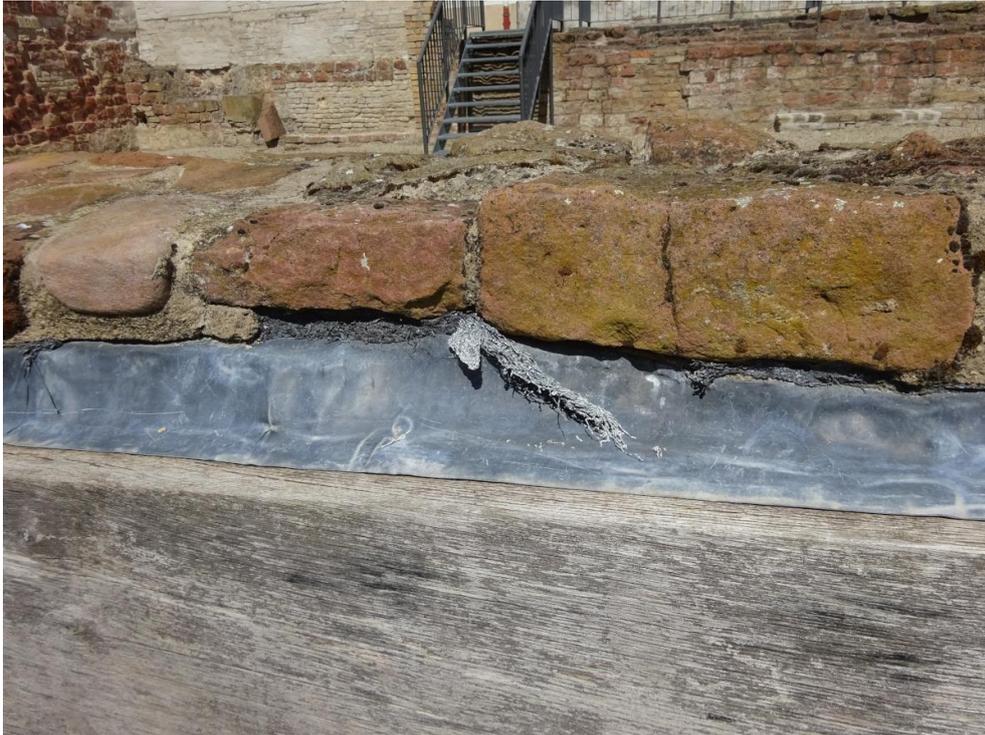
Abb. 7: Unzureichende Verdämmung der Bleiwolle an der Sitzbank in der Frauensynagoge

An einigen Stellen bedarf es kleinteiliger Reparaturen in Bereichen, in denen die neuen Fugmörtel erneut schadhaft oder andere kleine Probleme erkennbar sind. Hierzu ist eine detaillierte Inspektion aller bereits bearbeiteter Mauerflächen notwendig. Die Lage der neuen Reparaturstellen sollte dokumentiert werden, damit bei der nächsten Kontrolle problematische Bereiche erkannt und ggf. in modifizierter Weise überarbeitet werden können.

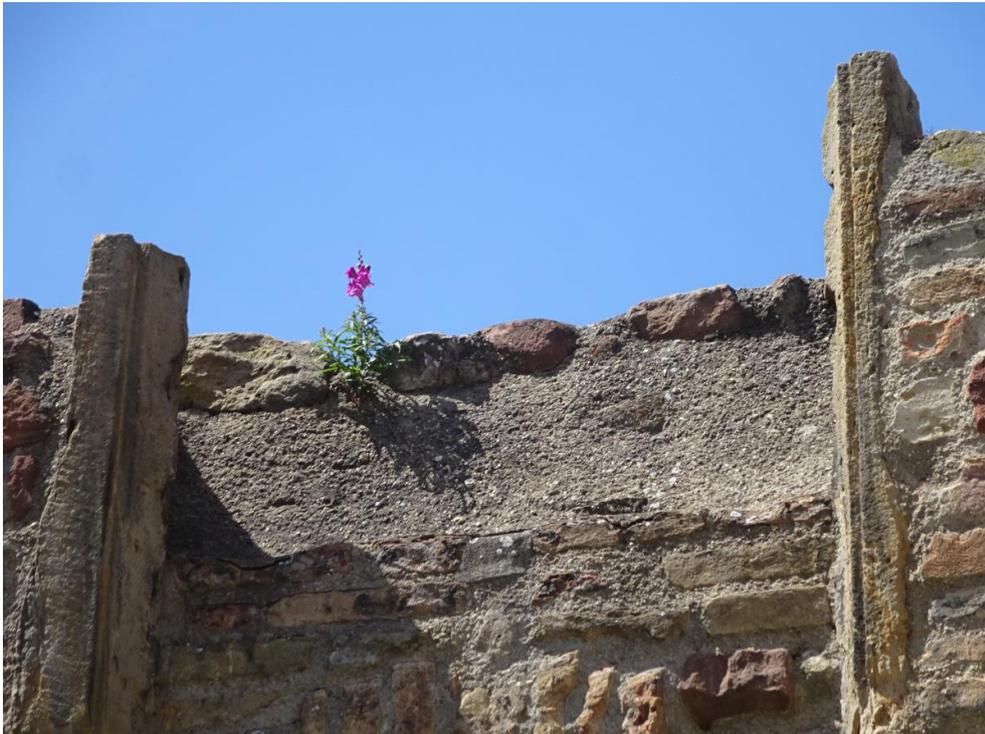
Abb. 8: Notwendigkeit einer Kontrolle der Mauerkrone auf offene Fugen und kleinteilige Reparatur (Ostwand der Synagoge, von außen gesehen)

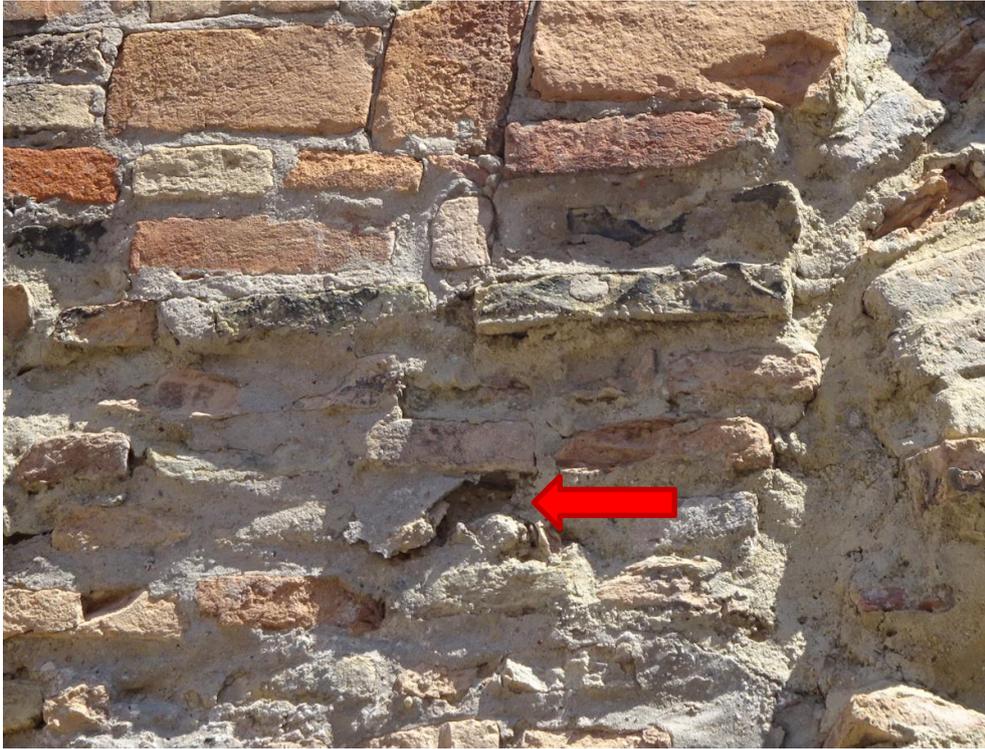
Abb.9: Mörtelabplatzungen sollten geschlossen werden (Ostwand innen der Frauensynagoge)

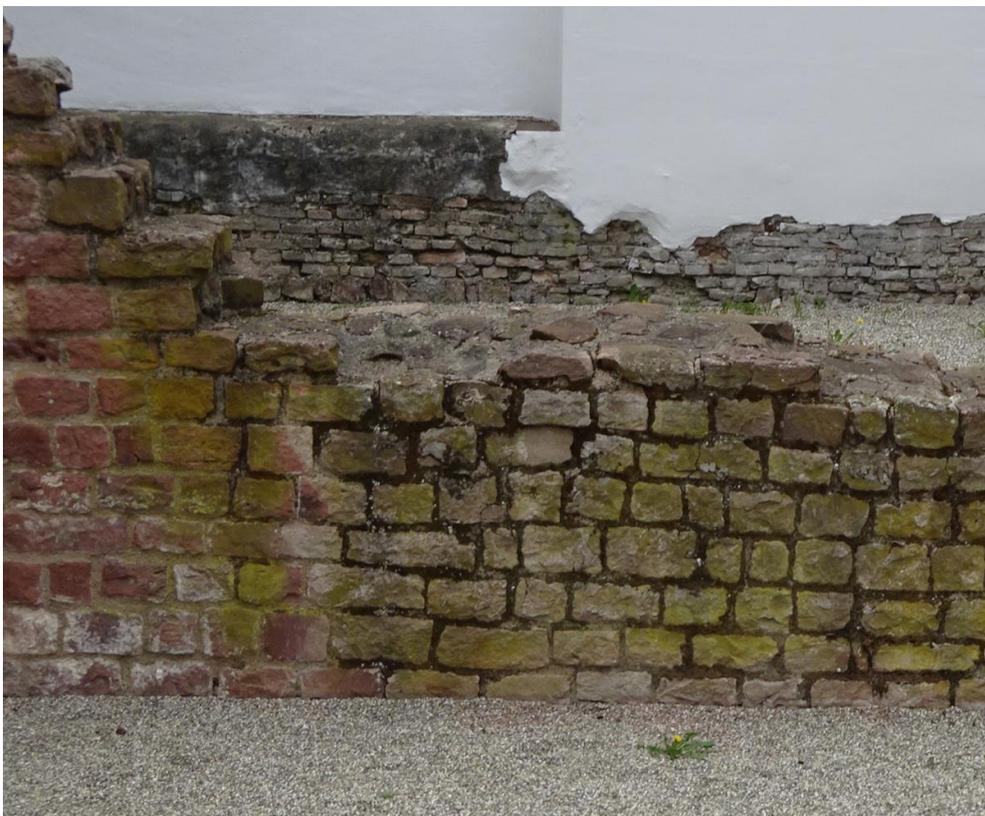
Abb. 10: Vergrünung durch Algen (hellgrün, auf Stein) und Moose (dunkelgrün, auf Fugen) an der Wand zwischen Synagoge und Frauensynagoge

Vergrünungen durch Algen- und Moosbewuchs weisen auf erhöhte Feuchtegehalte des Mauerwerks hin und sind zumeist auf eine unzureichende konstruktive Ableitung von Niederschlagswasser zurückzuführen. Ein Schädigungspotential für Stein und Mörtel ist zwar vorhanden, es handelt sich aber um meist sehr langsam fortschreitende Schädigungsprozesse. Solcher Bewuchs kann, muss aber nicht entfernt werden. Falls aus ästhetischen Gründen erwünscht, können die befallenen Stellen mit hochkonzentriertem Alkohol (Ethanol, 70 - 80 %ig) eingestrichen werden. Nach einer Einwirkdauer von 1 – 2 Stunden können die Mikroorganismen mit Wasser und Wurzelbürste oder mit dem Heißdampfstrahler (kein Hochdruckwasserstrahl!) entfernt werden. Die Vorbehandlung mit Alkohol erleichtert das Entfernen, hat jedoch keinen dauerhaft bioziden Effekt. Dies bedeutet, dass sich der mikrobielle Bewuchs innerhalb kurzer Zeit erneut ansiedelt.

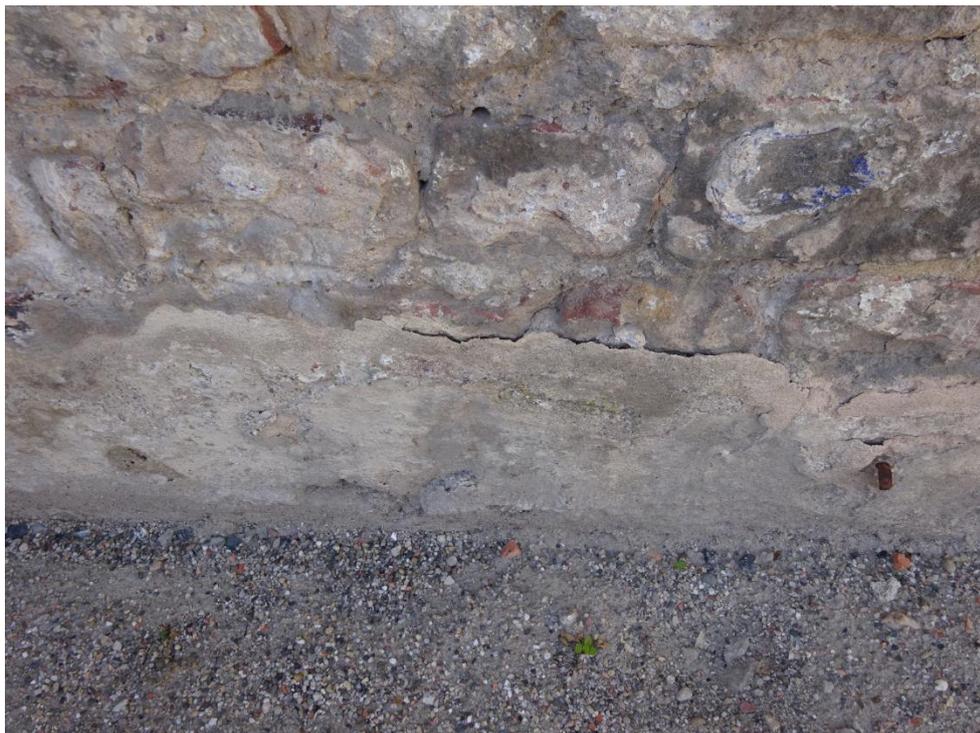
Abb. 11: Partielle Ablösung der Randanböschung eines konservierten Putzrestes von der Wand

Reste der Innenwandputze im Bereich der Synagoge wurden Anfang der 2000er Jahre konserviert. In Teilbereichen sind die Putze erneut schadhaft und bedürfen einer Überarbeitung mit den Arbeitsschritten Reinigung, Abnahme loser Ergänzungsmörtel, Ergänzung der Randanböschungen, Putzfestigung, Hinterfüllung und Maßnahmendokumentation.

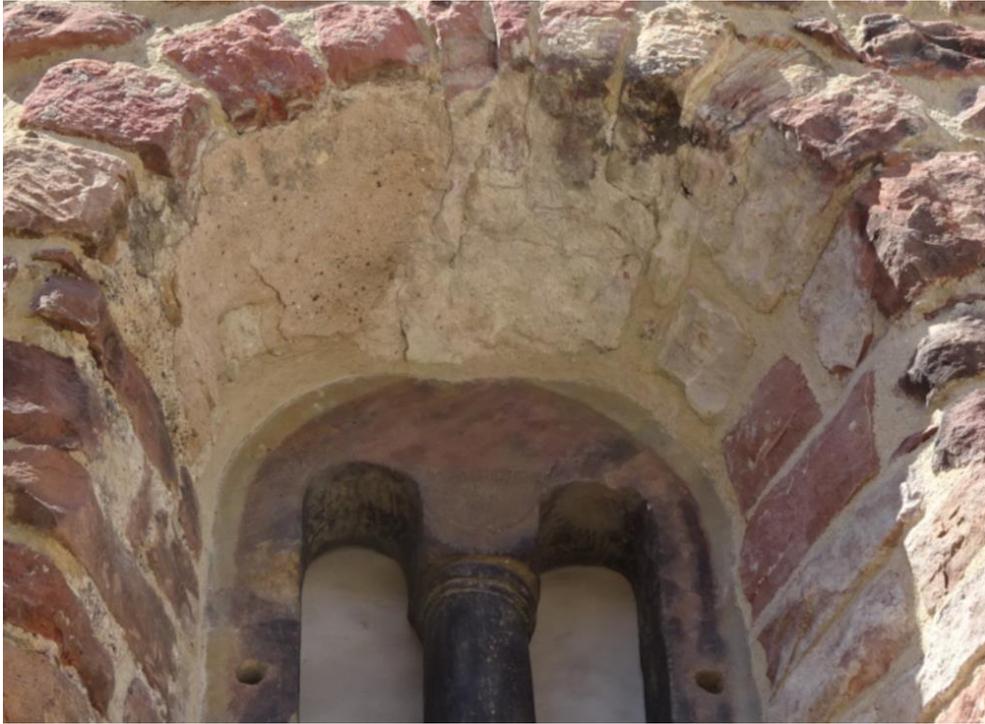
Abb. 12: Erheblicher Teilverlust des Gewölbeputzes nach Konservierung

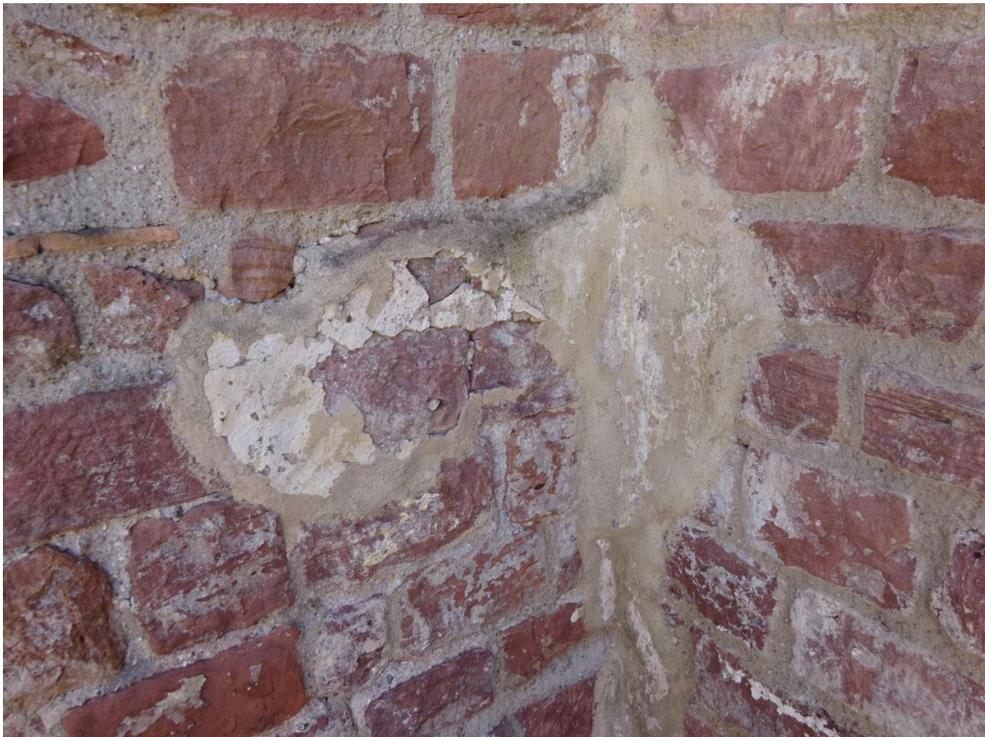
Abb. 13: Erheblicher Teilverlust des konservierten Wandputzes
