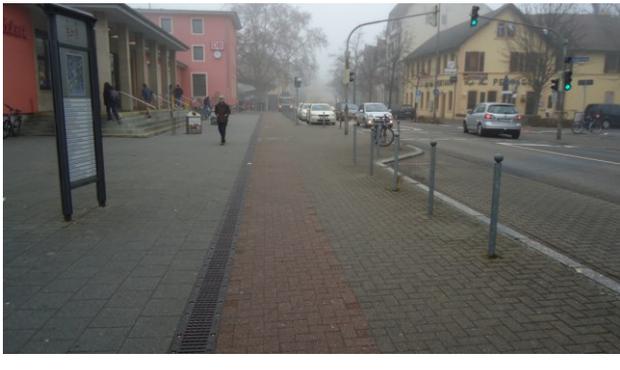
<ul style="list-style-type: none"> + berollbare, ebene und rutschhemmende Bodenbeläge + Platz barrierefrei erreichbar + Sitzgelegenheiten vorhanden +/- taktile und visuell wahrnehmbare Abgrenzung verschiedener Funktionsbereiche - taktile wahrnehmbare und visuell stark kontrastierende Gestaltung von Hindernissen und Gefahrenstellen <p><i>→ Handlungsbedarf: Leitsystem für Sehbehinderte, Trennen der Bewegungsflächen und der Flächen für Mobiliar (Abfallbehälter, Bänke, Infosteile)</i></p>
Vorplatz Adenauerpark

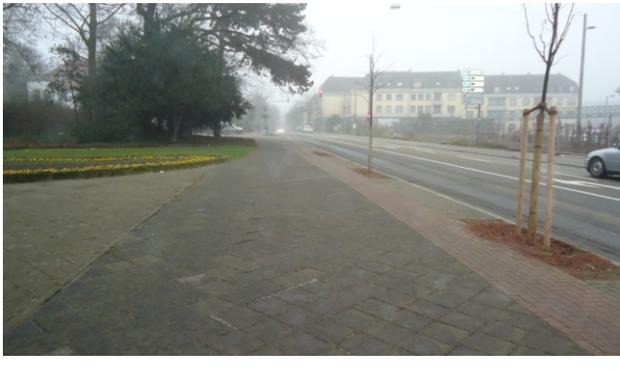
<ul style="list-style-type: none"> + berollbare, ebene und rutschhemmende Bodenbeläge + Platz nicht barrierefrei erreichbar +/- taktile und visuell wahrnehmbare Abgrenzung verschiedener Funktionsbereiche - taktile wahrnehmbare und visuell stark kontrastierende Gestaltung von Hindernissen und Gefahrenstellen - keine Sitzgelegenheiten <p><i>→ Handlungsbedarf: Leitsystem für Sehbehinderte wo keine anderen Leitelemente (Rasenkantenstein,...) vorhanden sind, Trennen der Bewegungsflächen und der Flächen für Mobiliar (Abfallbehälter, Bänke, ...)</i></p>

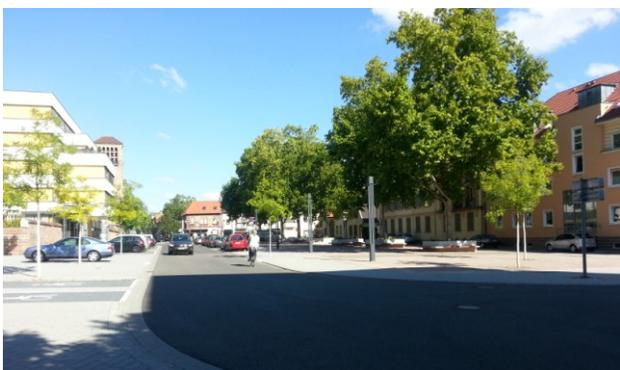
St.-Guido-Stifts-Platz

<ul style="list-style-type: none"> + berollbare, ebene und rutschhemmende Bodenbeläge + Platz barrierefrei erreichbar + Sitzgelegenheiten vorhanden - taktile und visuell wahrnehmbare Abgrenzung verschiedener Funktionsbereiche - taktile wahrnehmbare und visuell stark kontrastierende Gestaltung von Hindernissen und Gefahrenstellen <p><i>→ Handlungsbedarf: Leitsystem für Sehbehinderte auf der Westseite, da wo keine anderen Leitelemente (Mauer, Häuserkante...) vorhanden sind, Trennen der Bewegungsflächen und der Flächen für Mobiliar (Abfallbehälter, Bänke, ...)</i></p>

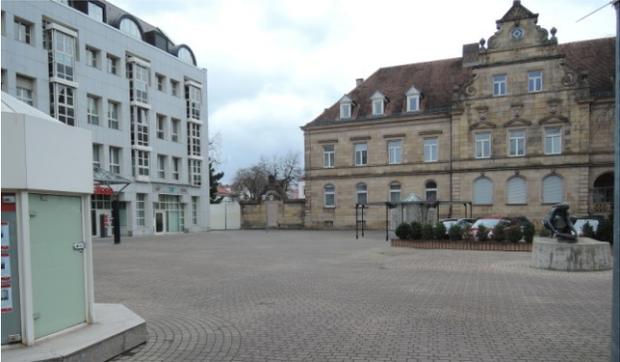
<p>+/- berollbare, ebene und rutschhemmende Bodenbeläge +/- Platz barrierefrei erreichbar - taktil und visuell wahrnehmbare Abgrenzung verschiedener Funktionsbereiche - taktil wahrnehmbare und visuell stark kontrastierende Gestaltung von Hindernissen und Gefahrenstellen - wenige/ versteckte Sitzgelegenheiten</p> <p><i>→ Handlungsbedarf: Leitsystem für Sehbehinderte: Führung zum Eingang Sparkasse und Amtsgericht und Grundbuchamt, da wo keine anderen Leitelemente vorhanden sind, Trennen der Bewegungsflächen und der Flächen für Mobiliar (Abfallbehälter, Bänke, Brunnen...), Aufenthaltsfläche schaffen, barrierefreie Elemente zur Information (Routen, Geschichte der Gegend)</i></p>
Postplatz

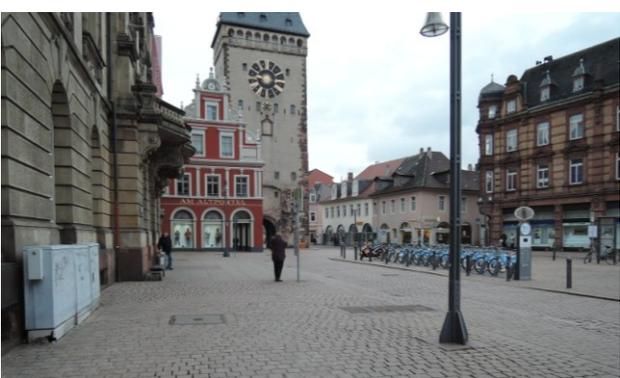
<p>+ Sitzgelegenheiten vorhanden +/- berollbare, ebene und rutschhemmende Bodenbeläge - Platz barrierefrei erreichbar - taktil und visuell wahrnehmbare Abgrenzung verschiedener Funktionsbereiche - taktil wahrnehmbare und visuell stark kontrastierende Gestaltung von Hindernissen und Gefahrenstellen</p> <p><i>→ Handlungsbedarf: Leitsystem für Sehbehinderte: Führung zum Eingang Postgalerie, Bushaltestelle, Infosteile und Altpörtel Richtung Einkaufszone, Trennen der Bewegungsflächen und der Flächen für Mobiliar (Abfallbehälter, Bänke, ...), Aufenthaltsfläche schaffen, barrierefreie Elemente zur Information (Routen, Geschichte der Gegend)</i></p>

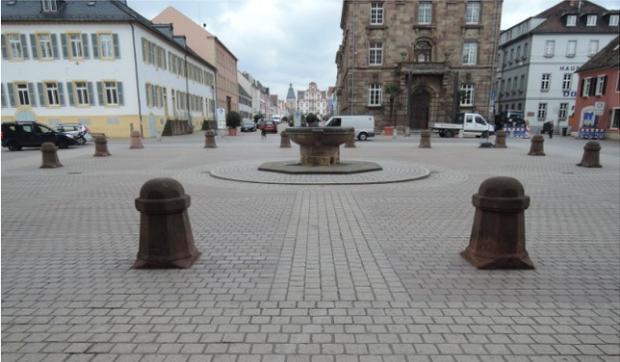
<p>+/- berollbare, ebene und rutschhemmende Bodenbeläge +/- Platz barrierefrei erreichbar</p> <ul style="list-style-type: none">- taktil und visuell wahrnehmbare Abgrenzung verschiedener Funktionsbereiche- taktil wahrnehmbare und visuell stark kontrastierende Gestaltung von Hindernissen und Gefahrenstellen- keine Sitzgelegenheiten <p><i>→ Handlungsbedarf: Leitsystem für Sehbehinderte: Führung zum Eingang Dom, Aufenthaltsfläche schaffen, barrierefreie Elemente zur Information (Informationen zum Dom / Tastmodell)</i></p>
